Das Sonnensegel Dortmund: Sanierung der weltgrößten Holz-Hyparschale

Wilhelm Risse
Holzbau Wilhelm Risse GmbH
Meschede, Deutschland

Jürgen Hezel
MPA Universität Stuttgart
Stuttgart, Deutschland

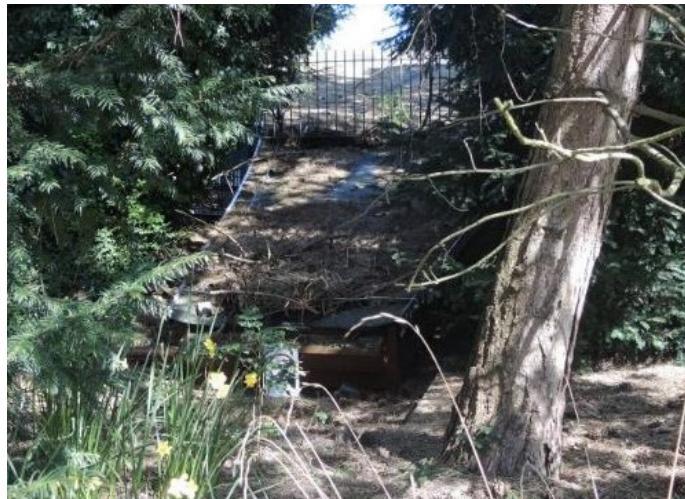
An den Randträgern wurden in umfänglichen Bereichen die Oberflächen an den Trägerunterseiten inspiziert und Rissaufnahmen durchgeführt. Insgesamt konnte mit Hinblick auf Standzeit und Umgebungsbedingungen hierbei eine geringe Rissausprägung festgestellt werden. Die bauliche Ausführung der Tiefpunkte T1 und T2 lässt den benötigten Abstand der Holzkonstruktion zum Erdreich vermissen. Außerdem verhindert die vorhandene Sit-

uation der extrem eingewachsenen Tiefpunkte und der nahezu vollständigen Überdeckung des Tiefpunktes T1 mit Kiefernadeln und Laub eine funktionierende Entwässerung an den Fußpunkten. Diese Situation führt zu einem hohen Schädigungsrisiko der Holzbauteile. Feuchtebedingte Fäulnisschäden waren äußerlich, ohne Öffnen der Bitumenbahnen nicht erkennbar. Aufgrund der mangelhaften Umstände waren aber Schädigungen nicht auszuschließen.

Abbildung 4: eingewachsener Tiefpunktbereich

Das Sanierungskonzept weißt auch nachdrücklich darauf hin, dass der Bewuchs um das Sonnensegel großräumig zurückgeschnitten und an den Fußpunktbereichen eine funktionierende Entwässerungssituation geschaffen werden muss.

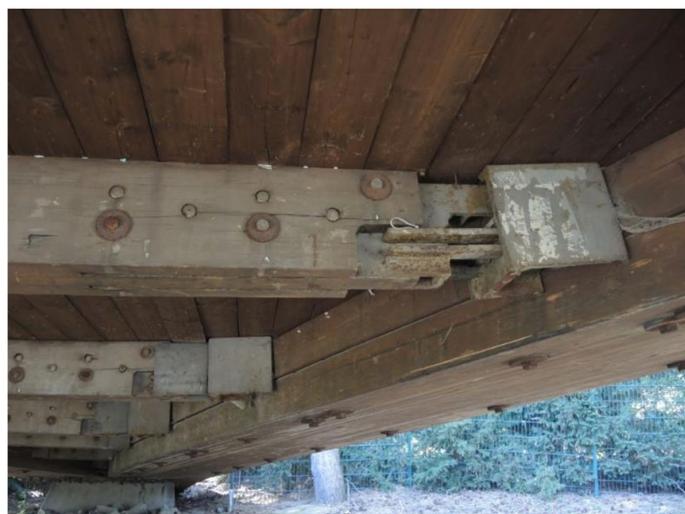
An den symmetrisch angeordneten Nebenträgern, die mit Stahlanschlussteilen zwischen die Randträger eingehängt sind, war im Bereich der Stabdübelverbindung eine unterschiedlich ausgeprägte Rissbildung festzustellen. Die Befunde reichten von rissfreien Anschlussbereichen über geringfügig gerissene bis zu klaffenden Rissen über zwei oder mehr Stabdübel.

Die in eher geringem Umfang sanierungsbedürftigen Fugenrisse hatten Risstiefen von 90 mm und darüber hinaus. Auch über mehrere Meter lange Risse waren festzustellen. Wie bei den Rissen im Bereich der Stabdübelverbindungen war aber auch hier kein einheitliches Muster zu erkennen. Die Rissausprägung variierte bei den begutachteten Bereichen von rissfrei bis deutlich ausgeprägt.

Abbildung 5: Ansicht eines Nebenträger-Randträger-Anschlusses

Das Sanierungskonzept sieht für die Randbinder und Nebenträger neben der Rissverpresung relevanter Risse, mit einem für diesen Anwendungsfall zugelassenen 2K Epoxidharzklebstoff [3], an den fäulnisgeschädigten Trägerbereichen lokale Querschnitts-ergänzungen vor, um an allen Querschnittsbereichen der einzelnen Bauteile wieder eine vollständig intakte Materialstruktur zu erhalten. Nach ausfräsen schadhafter Bereiche an den betroffenen Trägerbereichen werden in die geschwächten Querschnitte Lamellen mittels Schraubenpressklebung eingeklebt und zur Ursprungsabmessung ergänzt. Der Übergang der eingeklebten Lamellen zu den intakten Querschnittsbereichen erfolgt stets im Steigungsverhältnis 1:10 im sogenannten Schäftungsverfahren, womit die Zugkraftübertragung an den Reparaturstellen gewährleistet ist.

Die Rissverpressung an den Nebenträgern und an den Randträgern erfolgte unmittelbar nach Sanierungsbeginn im Sommer 2019, wodurch hierfür keine Einhausung zur Einhaltung der klimatischen Randbedingungen notwendig wurde.

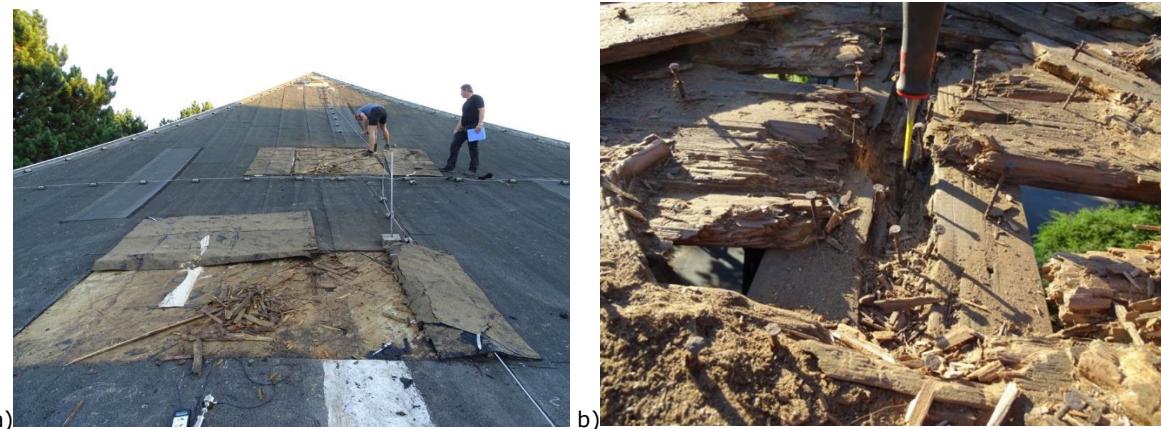
Bei der Begutachtung wurde ein deutlich unterschiedliches Schadensausmaß festgestellt. In drei Bereichen reichte die fortgeschrittenen Fäulnisschädigung über die drei Lagen

Schalung bis 40 mm tief in den Neben- bzw. Randträger. Im Bereich des Hochpunktes H1 waren Fäulnisschäden an der Unterseite der Schalung und an den Seitenflächen des Randträgers vorhanden.

Abbildung 6: a) Geöffnete Inspektionsflächen, b) Schadensbereich über drei Lamellenlagen und Nebenträger

Der Schädigungsumfang an der dreilagigen Holzschalung erwies sich beim sukzessiven Rückbau erheblich größer als bei der Begutachtung festgestellt werden konnte, so dass final eine komplette Erneuerung der drei Lamellenlagen der Holzschale erfolgte. Die zugbeanspruchten Längsstöße der einzelnen Lamellen der unteren Lage wurden abweichend vom Originalzustand nicht als Keilzinkenverbindungen auf der Baustelle hergestellt, sondern mechanisch mit Lochblechen verbunden. Bei der mittleren und oberen Lamellenlage wurden die Längsstöße stumpf gestoßen ohne Längsverbindung ausgeführt.

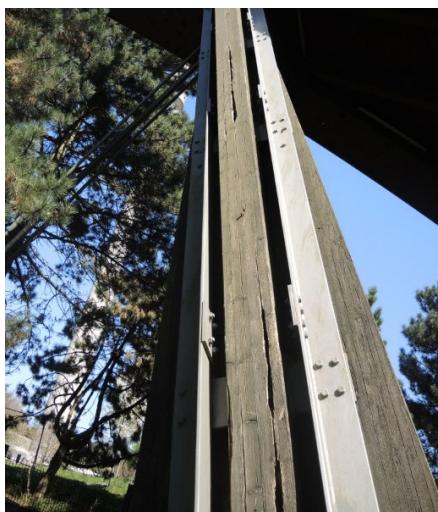
Abbildung 7: geschädigte Brettschichtholzstütze mit Stahlkorsett

Die jeweils aus drei BSH-Bauteilen kreuzförmig zusammengesetzten Stützen waren aufgrund der exponierten (Schräg-)Stellung quasi ohne Bewitterungsschutz. Die Fäulnisschädigungen an den drei Brettschichtholzstützen waren nach rund 40 Jahren Standzeit so weit fortgeschritten, dass eine vollständige Erneuerung unumgänglich erscheint.

Die Standsicherheit der Stützenkonstruktion wurde im Jahre 2009 durch ein provisorisch angebrachtes Stahlkorsett für eine Übergangszeit von zunächst 3 Jahren gesichert. Ebenso waren die korrosionsgeschädigten Spannseile jeweils mittels einer zusätzlichen Seilabspannung ertüchtigt worden.

Die Erneuerung der kreuzförmigen Holzstützen soll aus Dauerhaftigkeitsaspekten mit Accoya [2] erfolgen. Hierzu werden die Stützen in Geometrie und Abmessungen exakt mit dem Bestand übereinstimmend als blockverklebte Accoya-BSH-Stützen hergestellt (siehe Abbildung 9).

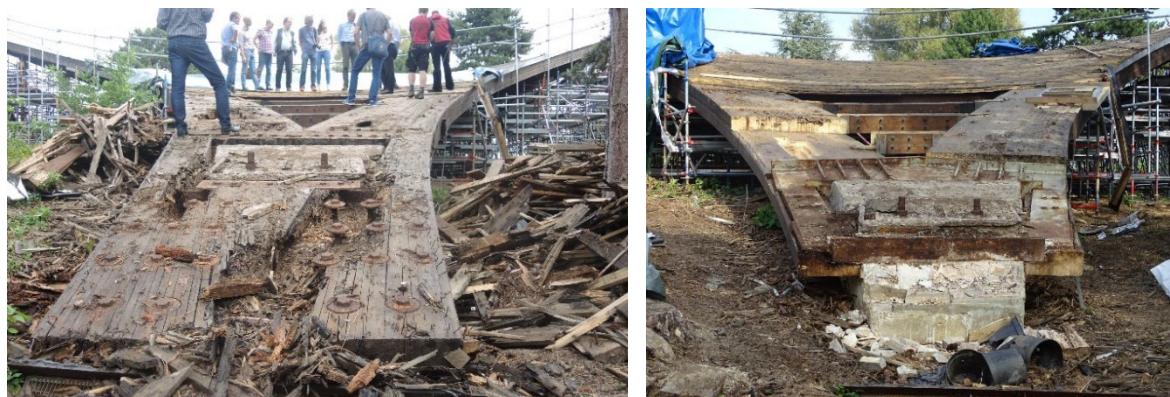
Im Zuge der Sanierungsarbeiten wurden nach vollflächigem Rückbau der Bitumenabdeckung weitere Schäden in bis dato nicht freigelegten Bereichen ersichtlich. Vor allem im Bereich der Tiefpunkte waren die Fäulnisschäden an den Randbindern extrem fortgeschritten. Zur Instandsetzung war eine Querschnittserneuerung in wesentlich größerem Umfang als zunächst erwartet notwendig. An dem Hochpunkt H1 zeigte sich im Bereich des Stützenanschlusses ebenfalls eine großflächige Fäulnissstelle an dem westlichen Randträger der schließlich auch durch eine Querschnitts-Teilerneuerung instandgesetzt wurde.

Abbildung 12: Ansicht der Schädigung am Tiefpunkt T1 und nach Entfernen der schadhaften Bereiche

Die Verbindung der neu anzufertigenden Querschnittsteilbereiche (Prothesen) mit den Randträgerquerschnitten, die zuvor bis zum vollflächigen anstehen intakter Materialstruktur ausgefräst wurden, erfolgte mittels Klebe-Schäftsverbindungen. Eine zunächst angedachte Verbindungsvariante mit mechanischen Verbindungsmitteln wurde als nicht ausführbar erachtet. Die großflächigen Schäftsverbindungen an den Randträgerquerschnitten (18 cm x 140 cm) erforderte ein außerordentlich präzises ausfräsen und herstellen einer planen, im Steigungsverhältnis 1:10 geneigten Schäftsfläche im Bestand. Die anzuklebenden Reparaturstücke wurden auf Basis individuell angefertigter Schablonen jeweils passgenau im Werk hergestellt.

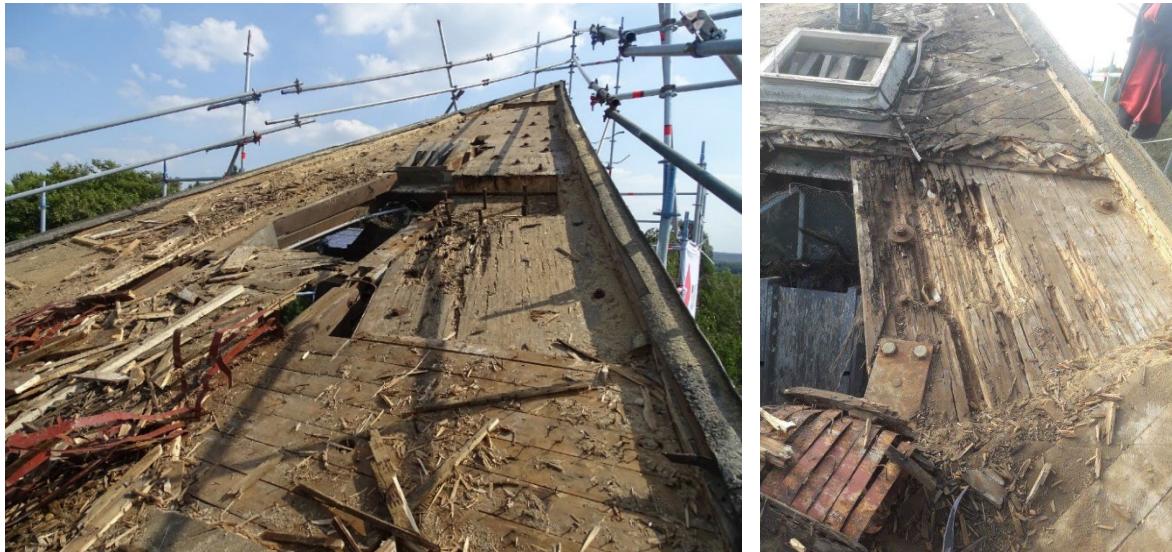
Abbildung 14: Ansicht des Hochpunktes H1 mit großflächiger Fäulnisschädigung
