Feuchte Monitoring mit verschiedenen Messmethoden Fallbeispiel: Apartmenthaus

Anton Kraler
Institut für Konstruktion und Materialwissenschaften, Arbeitsbereich Holzbau
Universität Innsbruck, Österreich

Feuchte Monitoring mit verschiedenen Messmethoden – Fallbeispiel Apartmenthaus

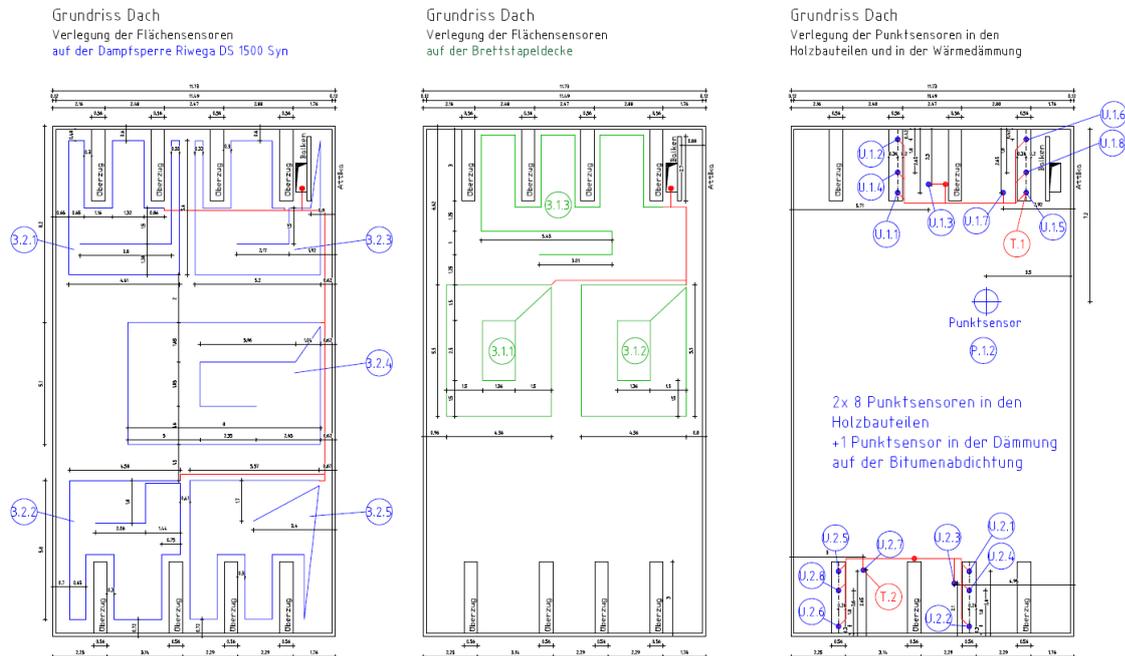
Abbildung 5: Bandsensoren auf der Abdichtungsebene (linker GR), auf der Massivholzdecke (GR Mitte), Punktsensor und Messpunkte der Holzfeuchte- und Temperaturmessung (rechter GR)

Im rechten Grundriss sind die Messpunkte für die Holzfeuchtemessung ersichtlich, von denen je acht Messstellen (Bezeichnung U) an der Süd- und der Nordseite des Daches montiert wurden. Die zwei verwendeten Temperaturfühler sind mit der Bezeichnung T in roter Farbe dargestellt. Weiter ist auf diesem Grundriss auch der Punktsensor eingezeichnet. Die Positionierung wurde etwas außerhalb der Mitte der Dachfläche, im Nordostbereich festgelegt. Die Gründe liegen darin, dass das Dach nach Osten geneigt ist (Wasserablenkung) und im Nordosten ein Installationsschacht das Dach durchdringt. Somit ist dieser Bereich als am gefährdetsten in Bezug auf mögliche Undichtheiten zu betrachten.

Am Grundriss in der Mitte sind drei Messkreise mit Bandsensoren abgebildet die direkt auf der Massivholzdecke des Daches montiert wurden. Die Anordnung wurde so gewählt, da im mittleren Bereich der Dachfläche die Durchbiegung am größten ist, d.h. bei Wassereintritt es in diesem Bereich vermutlich am schnellsten zur Durchfeuchtung der Oberfläche kommt. Der Messkreis an der Nordseite wurde in einem geringen Abstand zu den statisch benötigten Holzüberzügen verlegt. Die Überzüge haben auf der Fläche oben nur eine geringe Überdämmung, d.h. die Gefahr des Kondensatausfall bei niedrigen Außentemperaturen unterhalb der Abdichtung ist sehr groß. Daher soll überwacht werden, ob dies auch einen Feuchteinfluss auf die Oberfläche der mit den Überzügen verschraubten Tragstruktur (Brettsperrholz) hat. Im linken Grundriss sind fünf Messkreise mit Bandsensoren auf der ersten Abdichtungsebene (Dampfsperre) dargestellt. Die Anordnung wurde, einerseits aufgrund der Dachneigung (Richtung Osten) und andererseits um möglichst die gesamte Dachfläche feuchtechnisch zu überwachen, festgelegt.

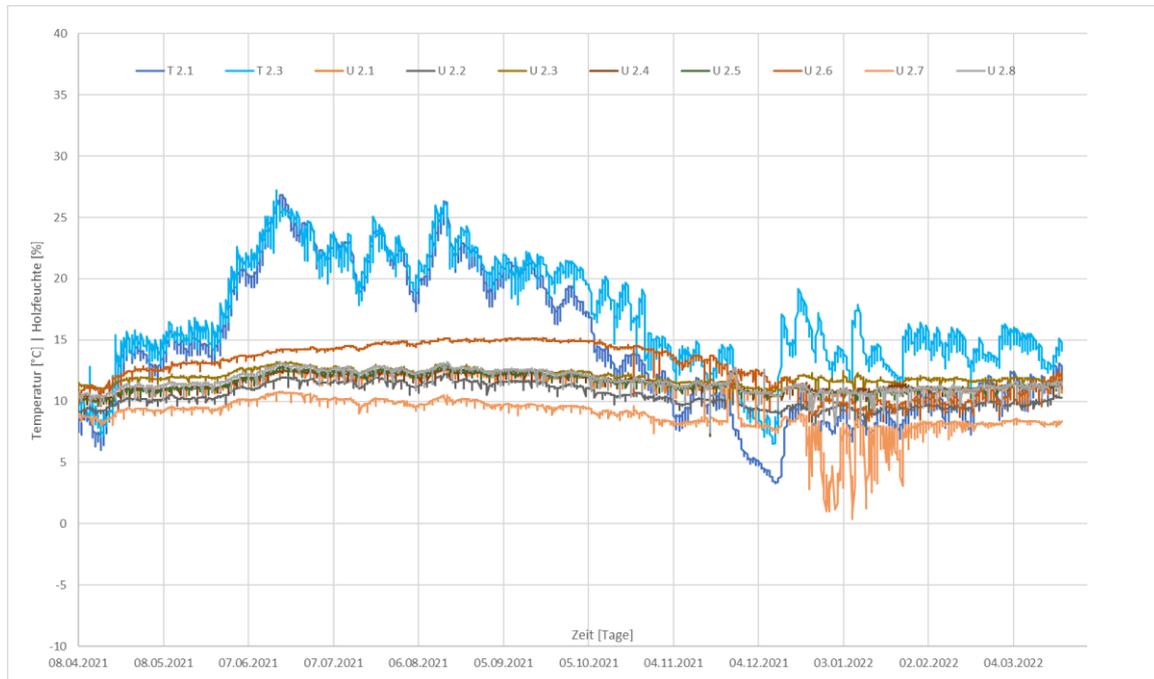
Das Messdiagramm von der Südseite des Flachdaches (Abb. 8) zeigt den Holzfeuchteverlauf der acht Messpunkte (U 2.1 – U 2.8) sowie den Temperaturverlauf im Holz (T 2.1) und im Innenbereich vom 1. OG (T 2.3) in dem sich der Datenlogger befindet. An der Y-Achse des Diagramms ist die Temperatur und Holzfeuchte und an der X-Achse der Zeitverlauf angegeben. Alle weiteren Diagramme sind gleich aufgebaut. Das Messsystem wurde am 08.04.2021 in Betrieb genommen. Die Messdaten im Diagramm zeigen den Verlauf der Holzfeuchte von der Inbetriebnahme bis 20. März 2022. Der Verlauf der Holzfeuchte liegt im Normbereich zwischen ca.8% und 15%. Die Abweichungen bei den Holzfeuchten sind, durch die verschiedenen Tiefen der eingebrachten Messelektroden erklärbar. Bei dem Messpunkt U 2.6 ist vom Mai 2021 bis Anfang Oktober 2021 ein stetiger Anstieg der Holzfeuchte bis 15% zu erkennen, die in den Wintermonaten wieder absinkt. Bei niedrigen

Temperaturen fällt auf, dass es bei dem Messsystem immer wieder zu Störungen bei der Datenspeicherung kommt, wie bei Messpunkt U 2.7 von ca. Mitte Dezember 2021 bis ca. Mitte Februar 2022 sichtbar ist. Der Messwert hat eine hohe Schwankungsbreite. Auffällig ist auch, dass in den Wintermonaten die Temperatur im Brettsperrholz trotz der Außen-dämmung auf unter 10°C, d.h. in den Taupunktbereich, absinkt.

Abbildung 8: Flachdach (Südseite) – Holzfeuchtemessung U 2.1 – U 2.8; Temperatur im Brettsperrholz - T 2.1; Temperatur Innenraum 1. OG – T 2.3;

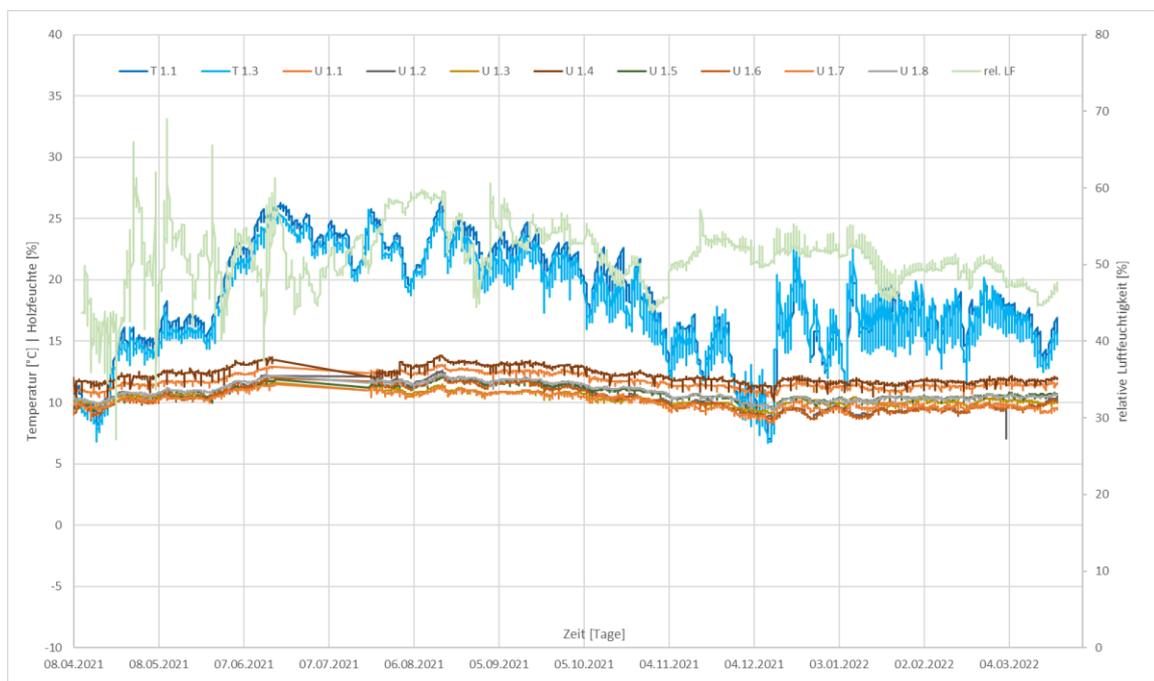
Abbildung 9: Flachdach (Nordseite) – Holzfeuchtemessung U 1.1 – U 1.8; Temperatur im Brettsperrholz - T 1.1; Temperatur und relative Luftfeuchte im Innenraum 1. OG – T 1.3 und rel. LF;

Der Messzeitraum an der Nordseite des Flachdaches ist derselbe wie an der Südseite beschrieben (Abb.9). Der Holzfeuchteverlauf ist über dem gesamten Messzeitraum sehr gleichmäßig und unauffällig. Bei dieser Messstation wird im Vergleich zur Südseite zusätzlich die relative Luftfeuchtigkeit im Innenraum des Obergeschosses mitgemessen. Im Zeitraum vom 16.06.2021 bis 15.08.2021 gab es eine Unterbrechung der Messaufzeichnungen, da bei den Bauarbeiten bei diesem Messgerät unabsichtlich ein Kabel gelöst wurde.

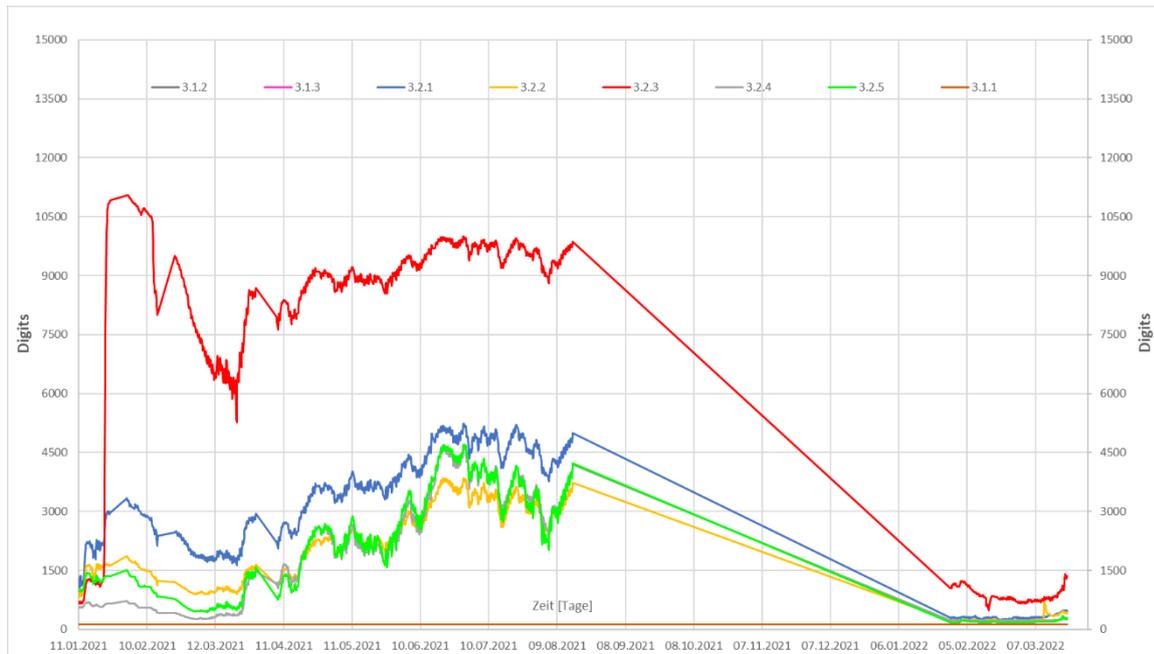
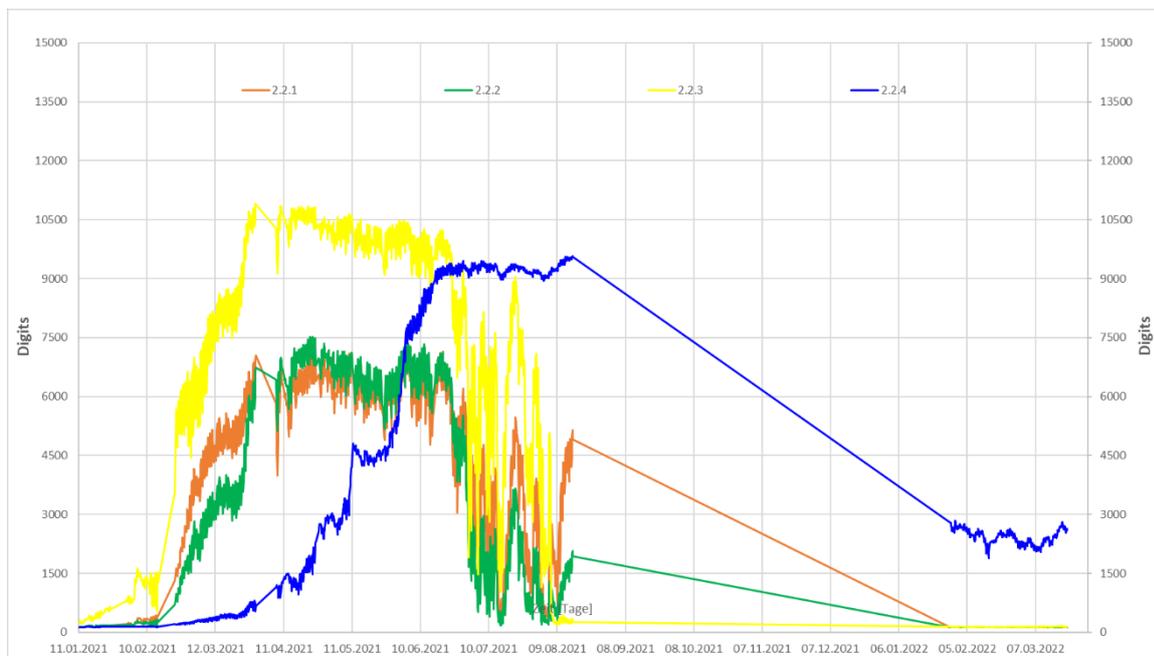
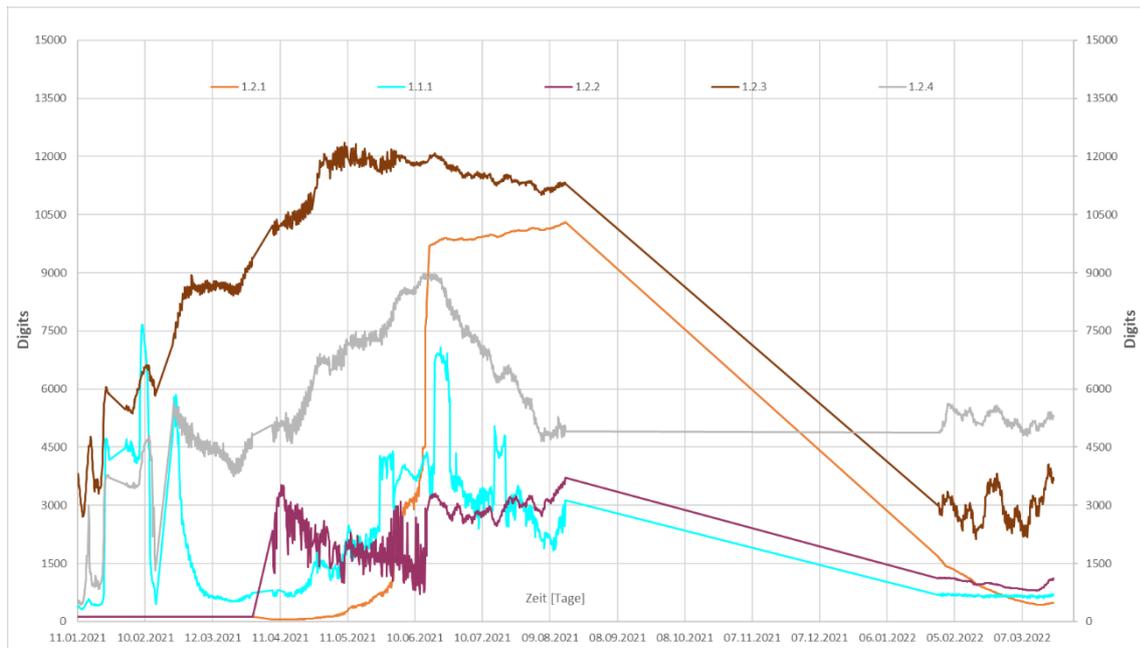
Abbildung 10: Flachdach- Bandsensoren 3.1.1 – 3.1.3 auf der Brettspertholzdecke; Bandsensoren 3.2.1 – 3.2.5 auf der ersten Abdichtungsebene (Dampfsperre – Kunststoffbahn)

Abbildung 11: 1. Obergeschoss - Bandsensoren 2.2.1 – 2.2.4 auf Bitumenbahnen montiert

Abbildung 12: Erdgeschoss - Bandsensoren 1.1.1 auf der Stahlbetondecke montiert; 1.2.1 – 1.2.3 auf Bitumenbahnen montiert; 1.2.4 auf einer Kunststoffbahn – Dampfsperre montiert

Die Flächensensoren auf dem Flachdach, im 1. OG und im Erdgeschoss konnten aufgrund des Baufortschritts nicht alle gleichzeitig eingebaut und in Betrieb genommen werden. Dies erklärt, dass bei einigen Messkreisen die Grundspannung bei 120 Digits liegt. Bei der Inbetriebnahme ist dann zum Teil ein steiler Anstieg, wie am Messkreis 1.2.1 in der Abb. 12, der Feuchte zu erkennen. Bei jedem der drei Diagrammen (Abb. 10-12) ist erkennbar, dass es bei jeder überwachten Geschossebene ein bis mehrere Messkreise gibt, bei denen bereits von Beginn an ein hoher Feuchtegehalt auf der Abdichtungsebene vorhanden ist. Der Grund liegt darin, dass es beim Einbau der Dachaufbauten durch Regen und Schneefall zu Wassereintritten kam und daher teilweise der festgelegte Grenzbereich von 11500 Digits überschritten wurde. Weiter ist bei den Diagrammen zu erwähnen, dass es von Mitte September 2021 bis Ende Jänner 2022 keine Netzwerkverbindung gab und daher keine Onlinenabfrage zur Verfügung stand. Es zeigt sich aber, dass der Feuchtegehalt in den Bauteilen über den Winter deutlich geringer wurde.

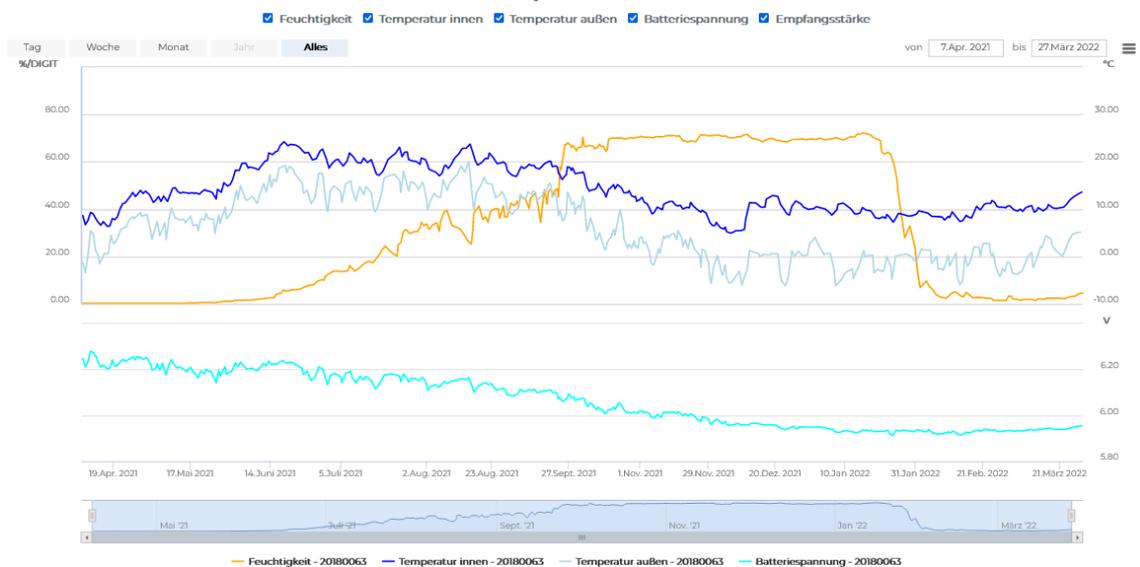
Abbildung 13: Punktsensor 1.2. auf dem Flachdach

Der Punktsensor am Flachdach 1.2 (Abb. 13) ist in der Nähe des Messkreises 3.2.3 eingebaut. Im Bereich dieses Messkreises kam es beim Abdichten der obersten Abdichtungsebene zu einem Feuchteintritt. Der erhöhte Feuchtegehalt wird auch vom Punktsensor angezeigt. Mit Ende Jänner 2022 ist jedoch ein sehr schneller Feuchteabfall d.h. eine Trocknung im Aufbau ersichtlich. Wie es zu dieser doch sehr schnellen Austrocknung kommen kann, muss noch genauer eruiert werden. Beim Punktsensor 1.1 sind in den ersten Monaten keine Feuchteänderungen bzw. Feuchteauffälligkeiten zu erkennen. Von Mitte Juli 2022 bis Mitte Oktober 2022 kommt es allerdings zu nicht nachvollziehbaren Feuchteauschlägen. Auch hier muss noch untersucht werden, ob dies am Messgerät liegt bzw. was sonst Ursache dafür sein kann. Ansonsten sind keine weiteren Auffälligkeiten im Aufbau zu erkennen.
