Exponierte Türme: Erfahrungen und Weiterentwicklungen in der Umsetzung des Hardwaldturmes

Fritz Maeder
Holzing Maeder
Evilard, Schweiz

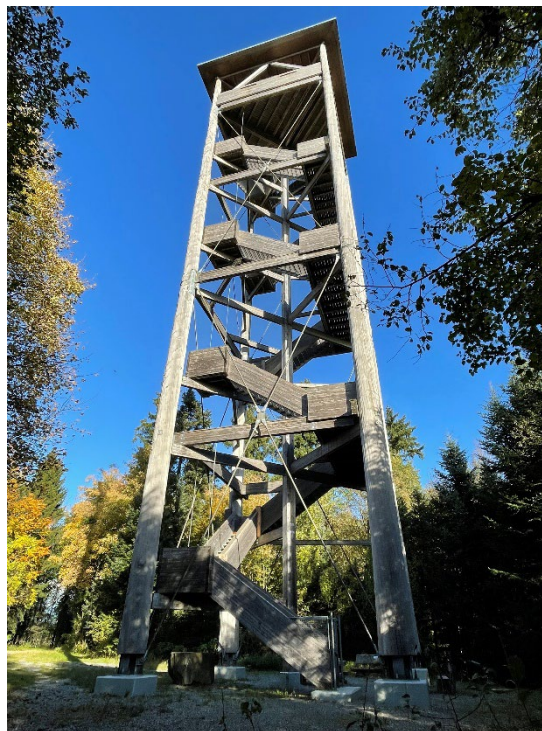
Abbildung 2: Turm 13 Jahre später (2022)

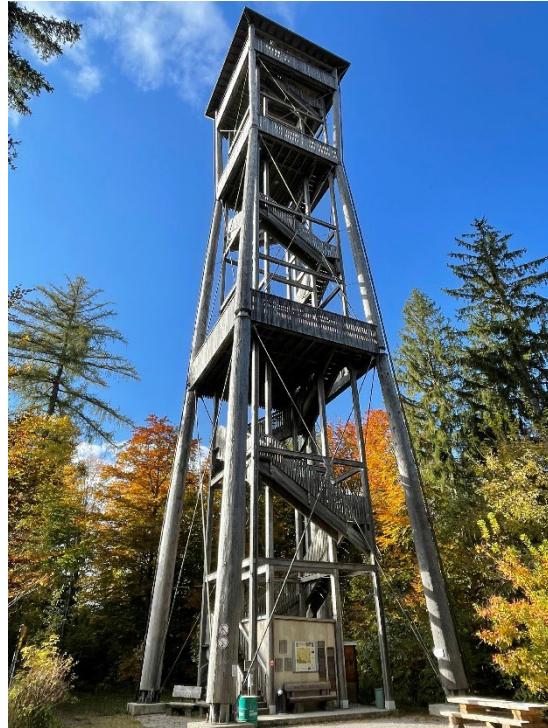
Abbildung 4: Turm 12 Jahre später (2022)

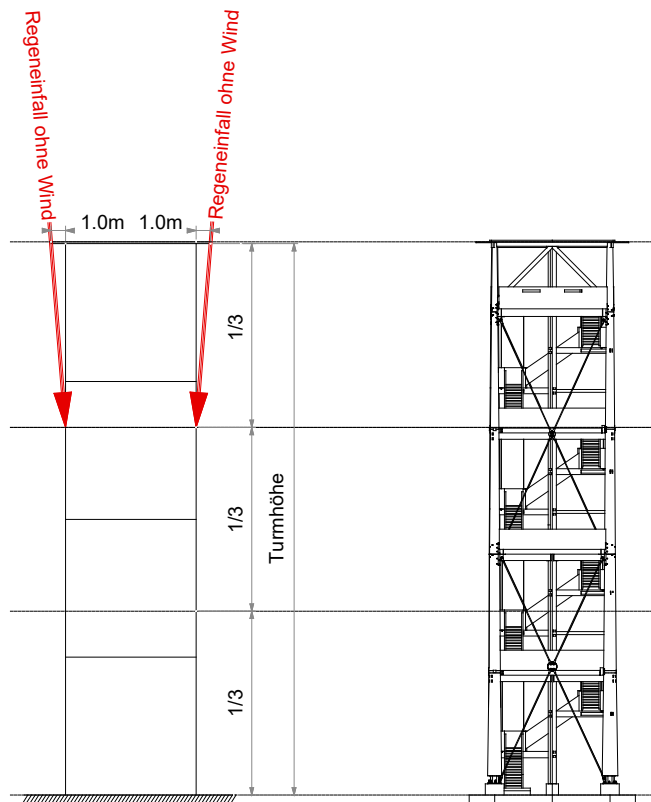
Besonders bewährt über all die Jahre haben sich die Dächer mit den ca. ein Meter auskragenden Vordächern. Durch diese Vordächer werden die Türme vor den grössten Witterungseinflüssen geschützt. Es ist klar, dass die Dächer noch viel grössere Ausladungen haben müssten, um den Turm noch besser zu schützen. Trotzdem bedenke man, dass bei normalem Regen (vielfach ohne Wind), das Wasser nahezu vertikal abtropft. Darum kann gesagt werden, dass das Dach viel Wasser vom Turm abhält. Beim Lysser- und beim Chutzenturm hat sich gezeigt, dass das oberste Drittel durch das Vordach sehr gut vor Witterung geschützt ist und praktisch keine Witterungs- bzw. Alterungsschäden festgestellt werden konnten.

Abbildung 5: Vordach schützt die Türme im obersten Drittel sehr gut

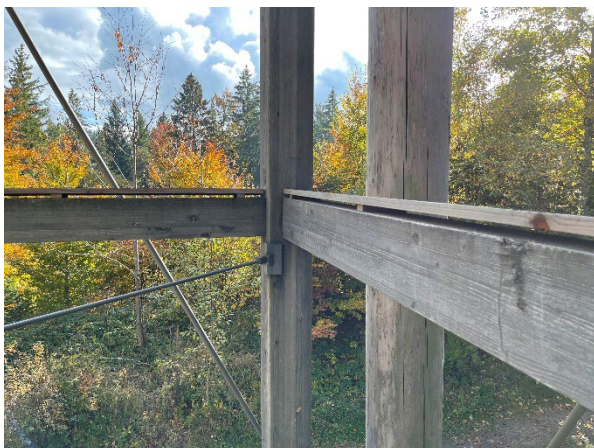
Einzelne horizontal eingebaute Balken wurden anfangs aus Kostengründen nicht abgedeckt. Mit der Zeit wurden bei beiden Türmen die Horizontalbalken mit Brettern, um einen besseren Witterungsschutz zu gewährleisten, abgedeckt.

Abbildung 7: Brett als Witterungsschutz bei Horizontalbauteilen (Fotos: Holzring Maeder GmbH)

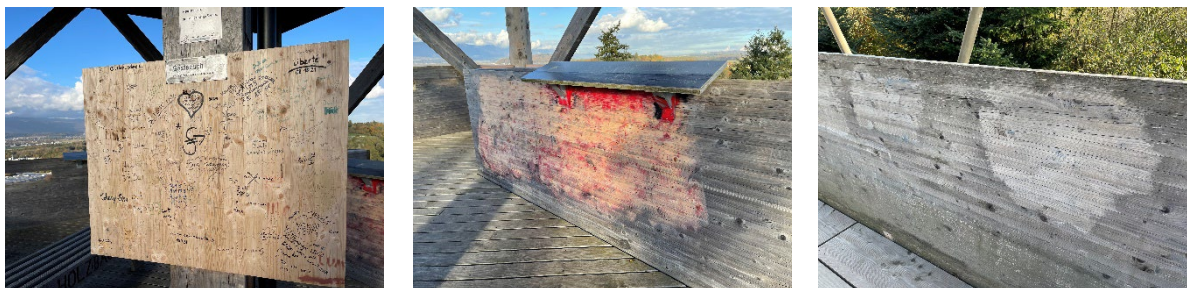
Beim Lysserturm wurde auf der obersten Plattform eine Tafel angebracht, damit sich die Besucher auf dieser Platte verewigen und nicht irgendwo am Turm. Diese Tafel hat sich grösstenteils bewährt. Wenn trotzdem Schmierereien an anderen Stellen vorkommen, werden sie möglichst schnell weggeschliffen, damit sie nicht zur Nachahmung animieren.

Abbildung 8/9/10: Gästetafel / Schmierereien / gesäuberte Oberfläche (Fotos: Holzing Maeder GmbH)
