#### Luftdichtheit

## Auf der sicheren Seite

Beim Einbau einer Innendämmung in eine Bestandswohnung wurde ein Blower-Door-Test gemacht. Die gefundenen Leckagen ließen sich nacharbeiten und sicherten den Erfolg der Sanierung.

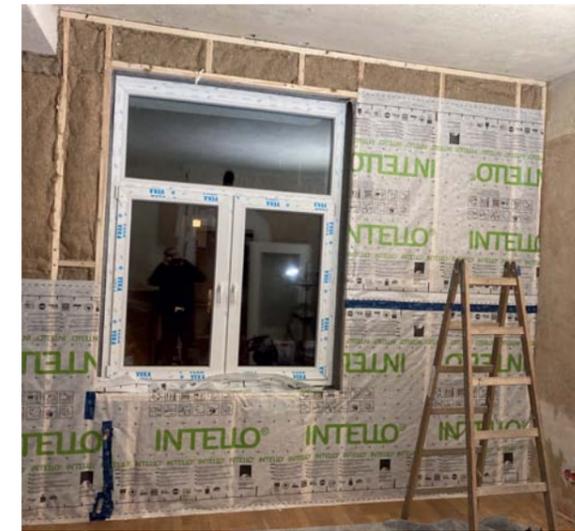
▲ Die neue Innendämmung zur Straßenseite: Zu sehen sind die Hanfdämmung und die Dampfbremse

man wissen, dass Innendämmungen bei Gebäuden mit Holzbalkendecken bauphysikalisch präzise durchgeplant sein müssen, damit der Feuchtezustand an den Balkenköpfen konstant bleibt. Das hohe Verkehrsaufkommen schränkt die Fensterlüftung an der Straßenseite ein, zumal die Räume dort als Schlafzimmer werden. Deshalb wurde zur bauphysikalischen und schalltechnischen Optimierung

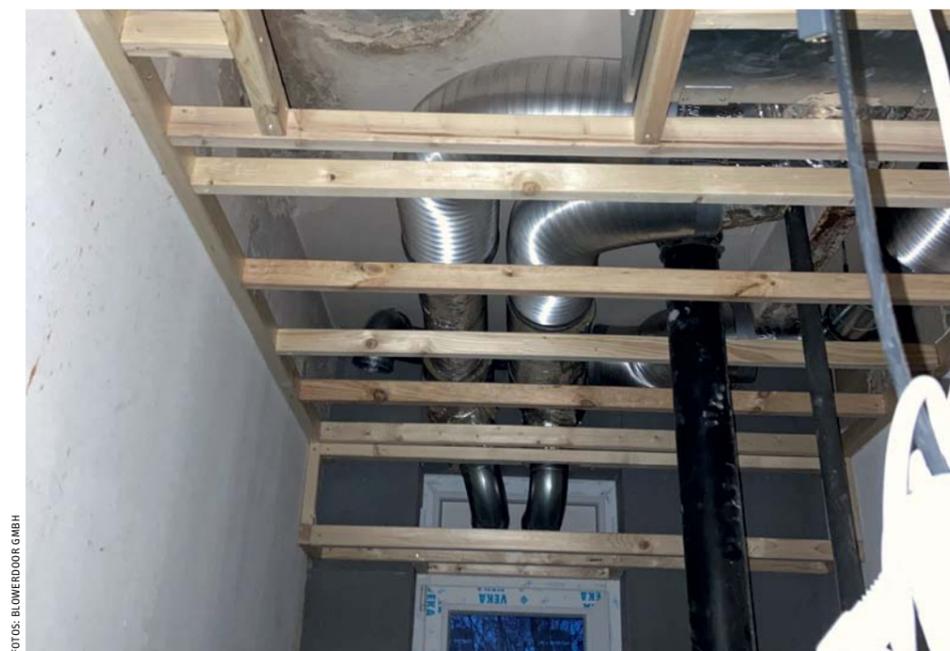
▲ Teilansicht der Lüftungsanlage im Bad. Die Verteilung der Kanäle erfolgt in der abgehängten Decke im Flur

eine Lüftungsanlage mit Wärmerückgewinnung installiert. Aus Gründen der Qualitätssicherung wurden sämtliche Sanierungsarbeiten von einem Bauphysiker begleitet, für den ebenso wie für die Dämmung und den Einbau der Lüftungsanlage Fördermittel in Anspruch genommen wurden.

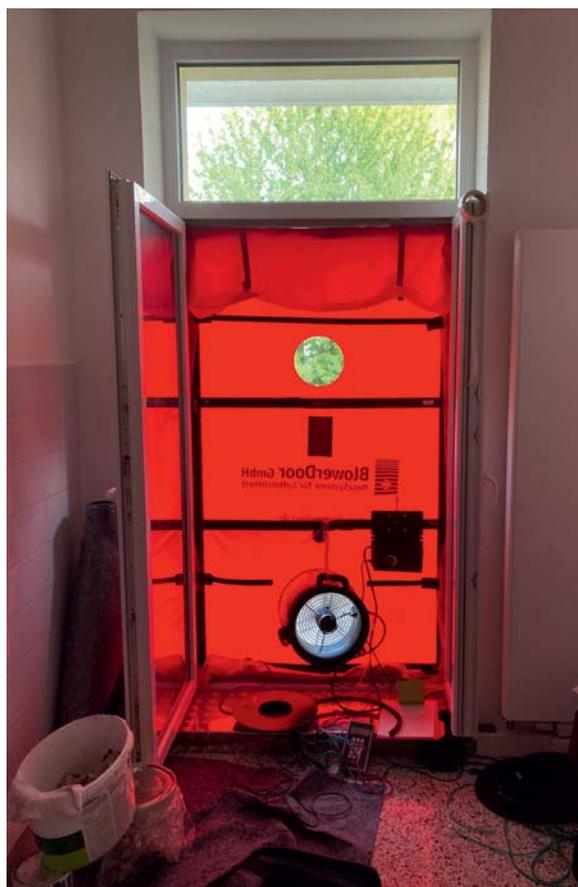
Für den Blower-Door-Test wurde die Lüftungsanlage an den Zu- und Abluftelementen mit Ballblasen verschlossen und das Mess-System „Mini-Fan“ in die Balkontür eingesetzt.

▲ Das Mess-System wurde in die Balkontür eingesetzt, um Leckagen an der Wohnungstür orten zu können

Zur Nachbesserung der bei der Messung georteten Leckagen wurden die Undichtigkeiten in Küche und Bad abgedichtet. Die Leckagen im Bereich der Sockelleisten wurden vorerst belassen, da nur etwa ein Viertel der Sockelleisten Undichtigkeiten aufwies. Insbesondere die Wohnungstür wies große Undichtigkeiten auf, die mit nachträglich montierten Dichtungen deutlich reduziert werden konnten. Das Ergebnis der zweiten Blower-Door-Messung erfüllte dann den angestrebten Grenzwert von  $n_{50} \leq 1,5 \text{ h}^{-1}$ .

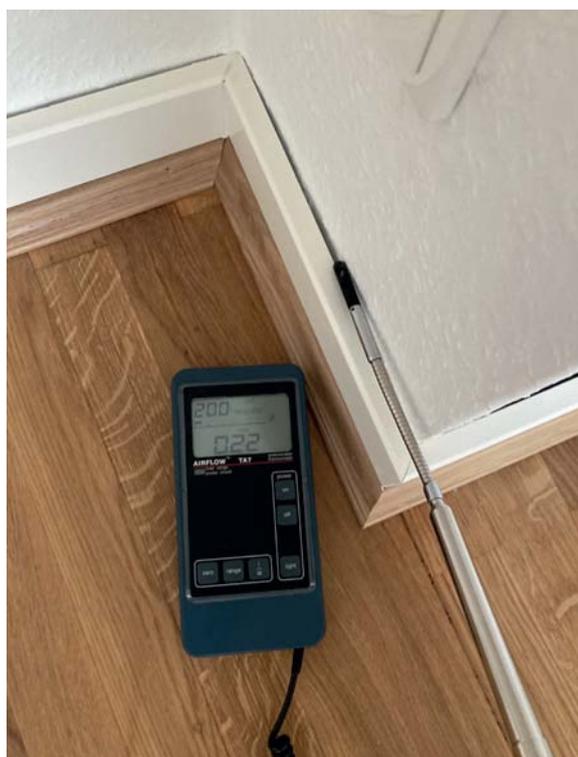
▲ Weitere unproblematische Leckagen fanden sich in Hannover beispielsweise hinter den Sockelleisten

Bei der anschließenden ersten Messung fanden sich erwartungsgemäß Leckagen im Bereich der Wohnungseingangstür sowie an den Bodenrändern (Sockelleisten) der Holzbalkendecken, die vermutlich aus internen Quellen stammen. Das können Löcher in der verputzten Decke der darunterliegenden Wohnung sein, wie zum Beispiel Lampeneinführungen oder versteckte Löcher in abgehängten Deckenteilen. Weiterhin wurde vermutet, dass ein Teil der Luftmenge aus Kaminführungen stammt, die als Kabelschächte genutzt werden. Über diese Schächte kann bei einem Unterdrucktest Luft angesaugt und über Bodenanschlüsse verteilt werden. Hinzu kamen Leckagen im Badbereich, die vom Installationsschacht für Frisch- und Abwasser verursacht wurden.
