Dämmung

Gut gedämmt und sicher gedeckt

Steht bei einem Gebäude der Austausch des Deckmaterials an, ergibt sich die Möglichkeit, die gesamte Konstruktion auch energetisch dem neuesten Stand anzupassen. Wie das aussehen kann? Ein Beispiel aus Schwäbisch Gmünd.

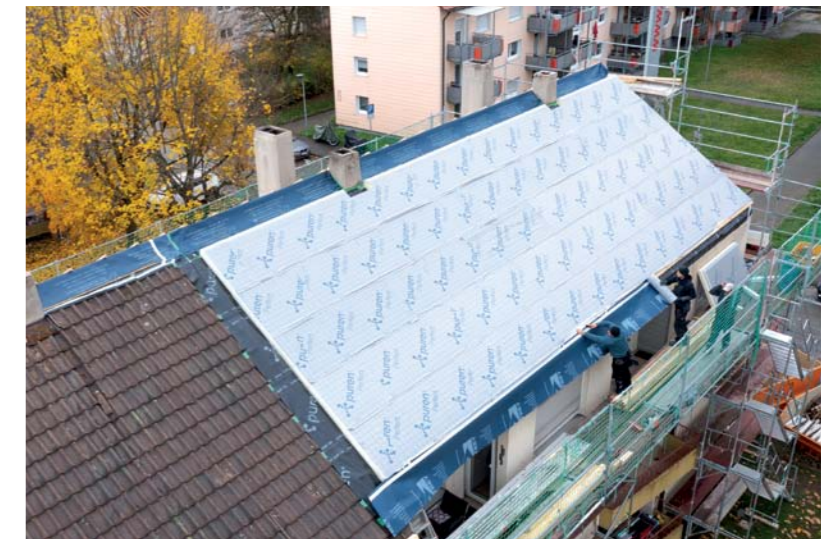
Das Sanierungskonzept des Zimmermeisters Johannes Frey sah den Rückbau bis zu den Sparren sowie eine Aufsparrendämmung mit einem PU-Hochleistungsdämmstoff und einer Neudeckung mit Dachsteinen vor

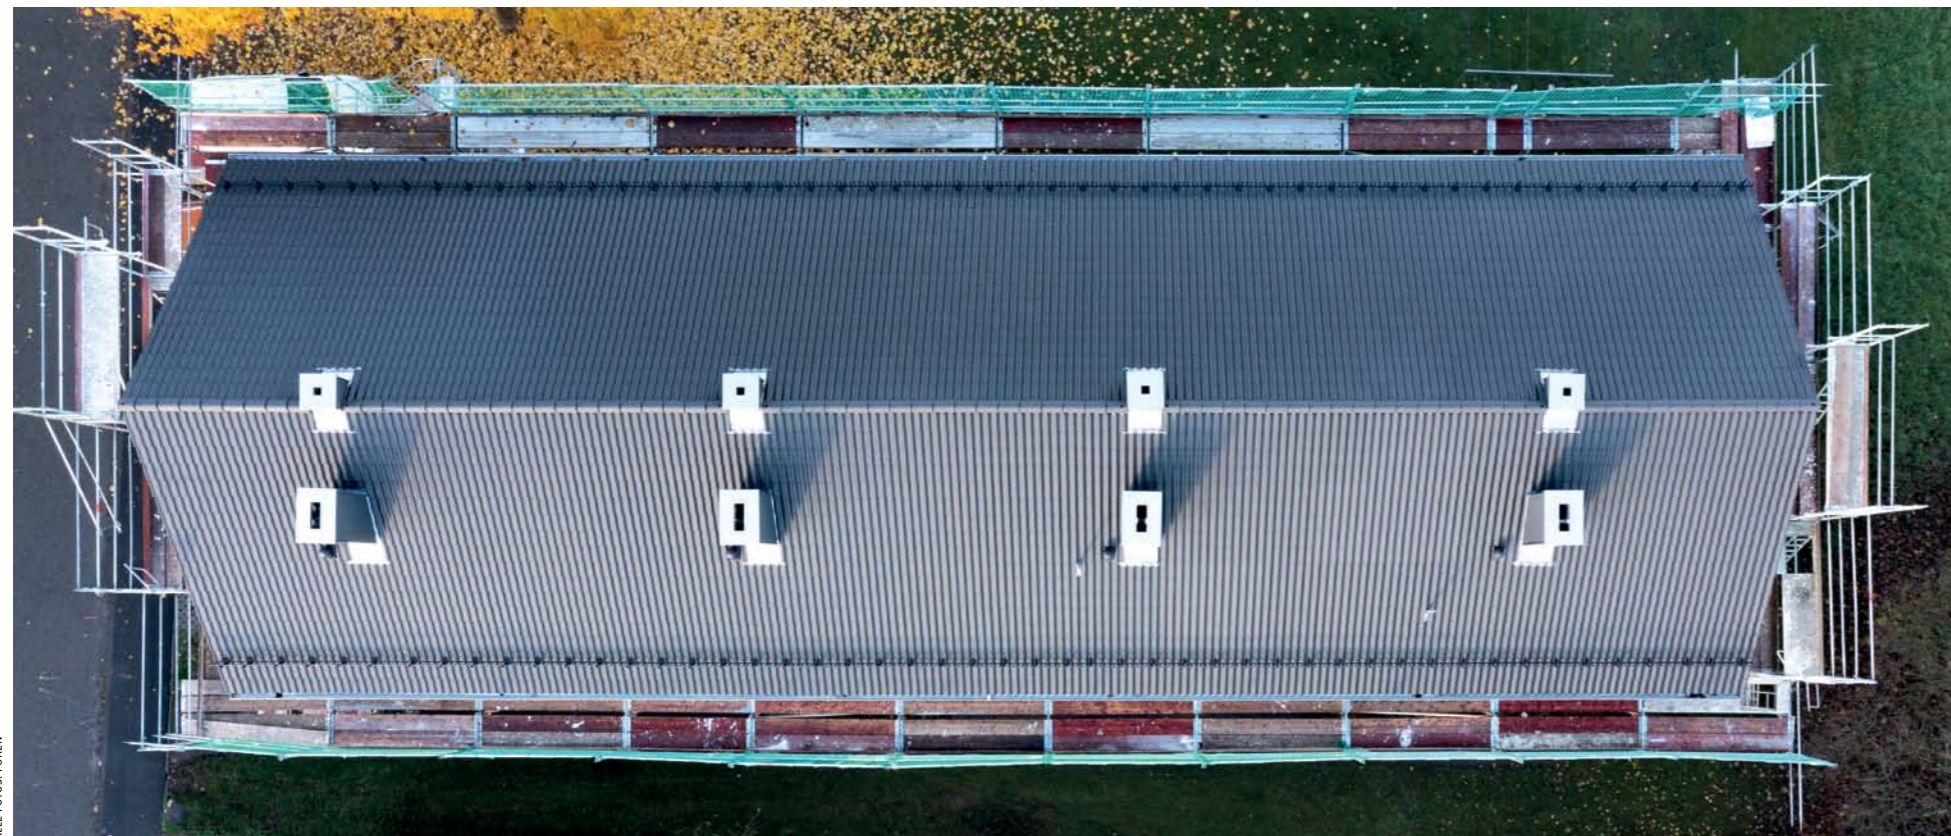
Die Fachhandwerker der Frey Holzbau & Bedachungen GmbH benötigten knapp dreieinhalb Wochen, um das 380 m² große Satteldach komplett zu sanieren

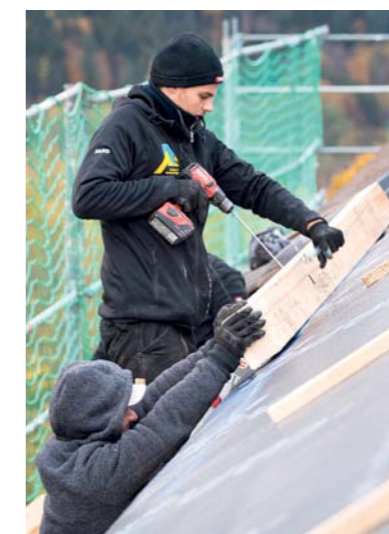
Im Traufbereich sorgen auf die Tragschale montierte Schubhölzer für die Begrenzung der Dämmschicht

Im Traufbereich sorgen auf die Tragkonstruktion montierte Anschlaghölzer für einen sicheren Arbeitsbeginn mit gerader Kante. Die Verlegung der 160 mm dicken PU-Hartschaumplatten Puren Perfect mit umlaufender Nut und Feder erfolgte im Regelfall noch am gleichen Tag. Gemäß

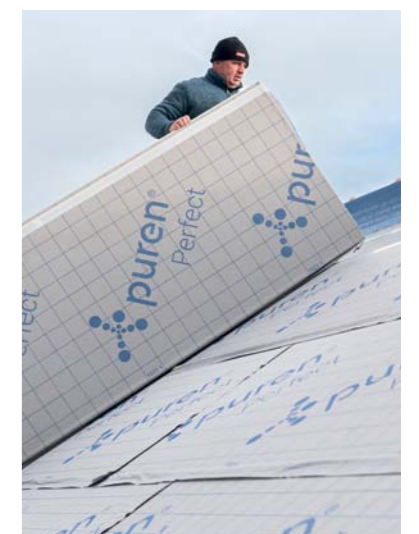
Die Verlegung der 160 mm dicken PU-Hartschaumplatten Puren Perfect mit umlaufender Nut und Feder erfolgte im Regelfall noch am selben Tag

DIN 4108-4 weisen die Dämmelemente einen Bemessungswert der Wärmeleitfähigkeit $\lambda_b = 0,023 \text{ W/(mK)}$ auf. Oberseitig sind auf den PU-Hartschaumplatten diffusionsoffene Unterdeckbahnen aufkaschiert, die ebenfalls werkseitig mit einem „Kleber-auf-Kleber-System“ ausgerüstet sind. Das ermöglicht eine dauerhaft winddichte und kapillarfreie Verklebung im überlappenden Nahtbereich. Die abschnittsweise verlegten PU-Dämmplatten wurden von den Fachhandwerkern, wo notwendig, passend zugeschnitten.

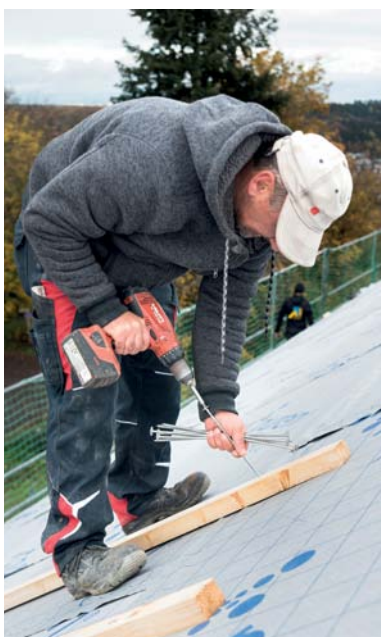
◀ Mit einer Konterlattung in 40 mm Dicke und passenden Systemschrauben fixierten die Dachhandwerker die PU-Hartschaumplatten auf dem Dach

Entstandene Hohlräume wurden ausgeschäumt oder mit Mineralwolle ausgefüllt. Mit einer Konterlattung in 40 mm Dicke und passenden Systemschrauben fixierten die Dachhandwerker die PU-Hartschaumplatten auf dem Dach. Um ein Eindringen von Feuchtigkeit zu verhindern, wurden die Latten mit einer Nageldichtung ausgerüstet. Die nachfolgende Traglattung 30/50 S10 wurde in dem für die spätere Deckung notwendigen Lattenabstand auf der Konterlattung befestigt.

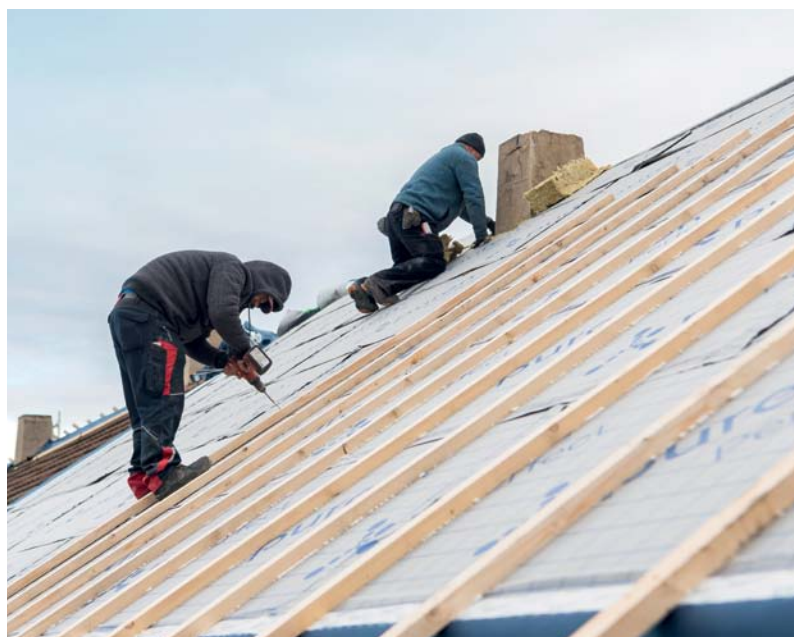
▶ Im oberen Traufbereich wurden die Konterlatten über die Hauswandkante hinausgeführt. Entstandene Hohlräume schäumten die Handwerker aus oder füllten sie mit Mineralwolle

anschließend mit einer Zwischensparrendämmung 032 aus Mineralwolle. Eine an den OSB-Platten fixierte umlaufende PU-Dämmkonsole in 100 mm Dicke, die zusätzlich verputzt wurde, bildet den unteren Abschluss des neuen Traufdetails. Im oberen Traufbereich wurden die Konterlatten über die Hauswandkante hinausgeführt und nehmen mit Traglattung und Traufbohle die Deckung sowie das Lochgitter als Insektenschutz, das Traufblech und die vorgehängte Rinne zur Entwässerung auf.

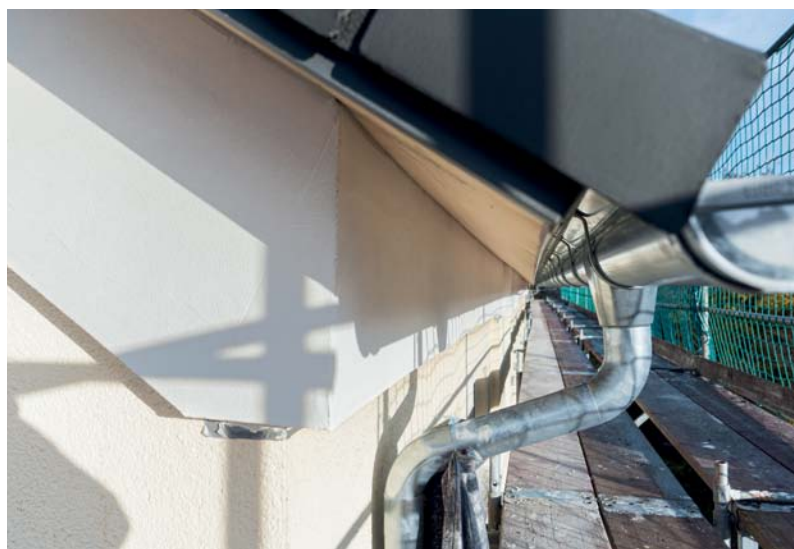
▶ Eine an den OSB-Platten fixierte umlaufende PU-Dämmkonsole in 100 mm Dicke, die zusätzlich verputzt wurde, bildet den unteren Abschluss des Traufdetails
