# Ausführungsfehler im Schallschutz vermeiden

Veronika Silberbauer  
PIRMIN JUNG Deutschland GmbH  
Augsburg, Deutschland

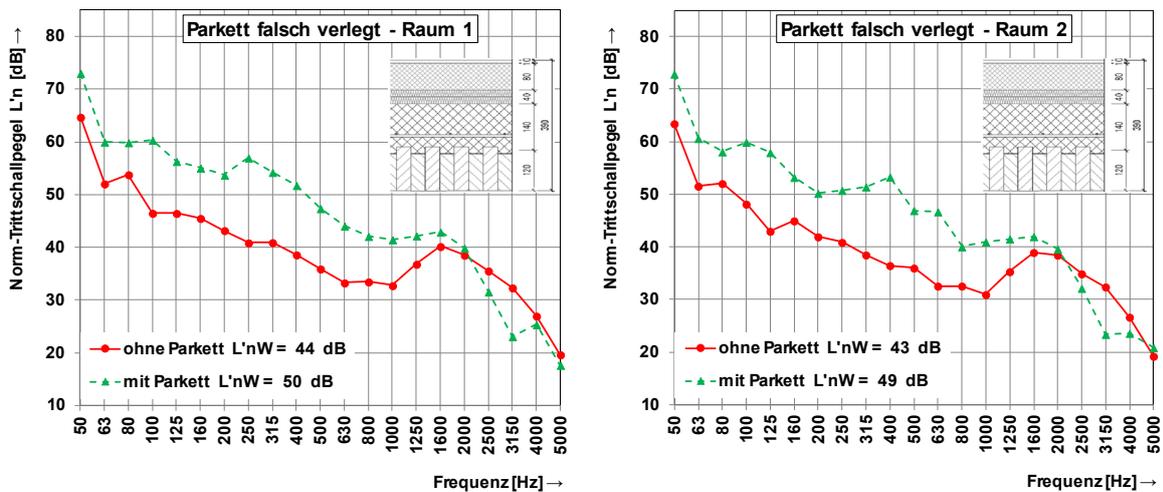
Abbildung 1: Einfluss der **falschen Verlegung** des Parketts in zwei Räumen des gleichen Gebäudes (HBV-Decke mit schwimmendem Zementestrich)

- Kleber nicht vollflächig unter dem Parkett/Fliesen:  
Auftreten von Resonanzen aufgrund der Hohlräume
- Kleber in den Fugen im Randbereich:  
Berührung zwischen Bodenbelägen und Wänden, Fenster- oder Türschwellen.  
Die Verschlechterung hängt stark von der Länge der Berührungspunkte ab (bis zu 15 dB möglich).

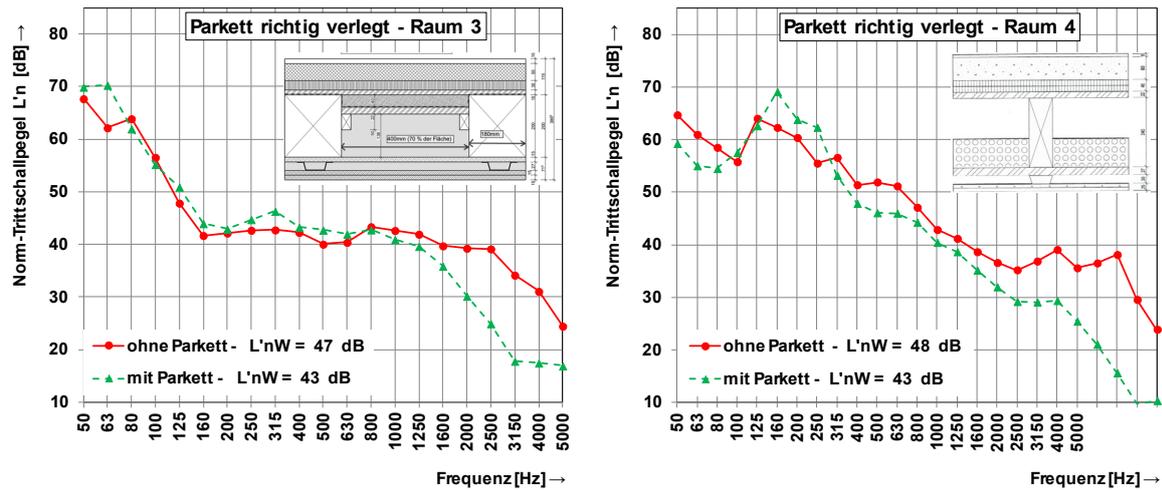
Abbildung 2: Einfluss der **richtigen Verlegung** des Parketts in zwei Räumen unterschiedlicher Gebäude (links: Rippendecke mit schwimmendem Calciumsulfatestrich und abgehängter Decke, rechts: Hohlkastendecke mit Zementestrich und abgehängter Decke)

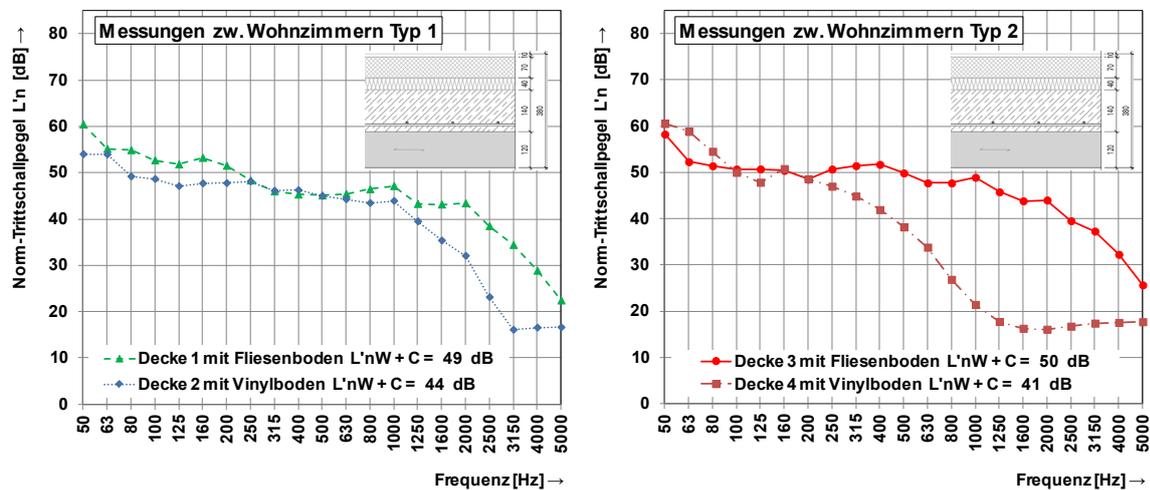
Abbildung 3: Einfluss der falschen Verlegung der Fliesenbeläge in zwei identischen Wohnzimmern des gleichen Gebäudes (HBV-Decke mit schwimmendem Zementestrich)

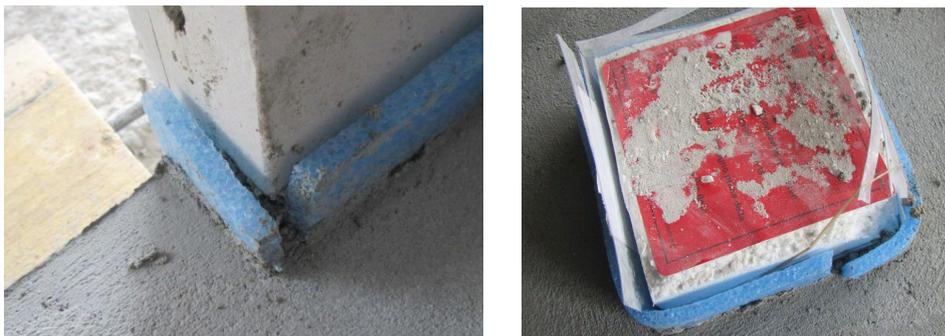
Abbildung 4: Beispiele von nicht durchgehenden Randstreifen bei einer Ecke und einem Deckendurchbruch

2. Starre Berührung zwischen Sockelleiste und Bodenbelag: Mit Sockelleisten aus Holz kann dieser Einbaufehler eine Trittschallverschlechterung bis zu 4 dB verursachen, wenn die ganze Fußleiste den Bodenbelag berührt.  
» *Der Einfluss von falsch verbauten Sockelfliesen beträgt bis zu 8 dB.*
3. Nicht durchgehende Randstreifen, insbesondere in den Ecken (bei Türen, Fenstern, Deckendurchbrüche etc.): Somit Berührungen zwischen Estrich und Wänden oder Türschwellen etc. (Siehe Abbildung 4).  
» *Einfluss auf den bewerteten Norm-Trittschallpegel: ca. 2 dB bis 15 dB (in Abhängigkeit der Länge der Berührungspunkte)*

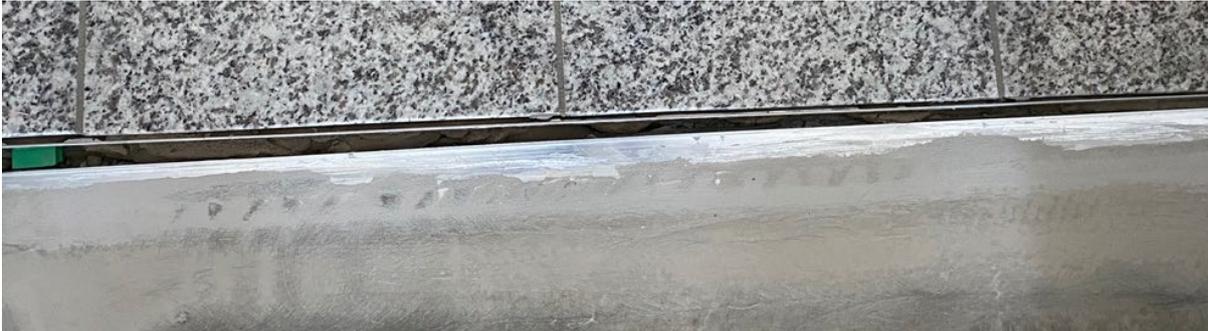
Abbildung 5: Übergang Treppenraum zu Nutzungseinheit, die Fugen wurden nach Feststellung einer starken Trittschallübertragung wieder geöffnet. Da: optimale Körperschallübertragung durch direkten Kontakt der Abschlussleiste mit dem Fliesenbelag im Treppenraum und Fußbodenbelag innerhalb der Nutzungseinheit. Hier sollte eine dauerelastischen Fuge (Silikon) vorgesehen werden.

5. Fehlende Abschlussleiste (siehe Abbildung 5) im Bereich von Türschwellen von Wohnungseingangstüren zur Schallentkopplung zwischen Treppenraum und Wohnung.

» Einfluss auf den bew. Norm-Trittschallpegel ca. 13 dB.

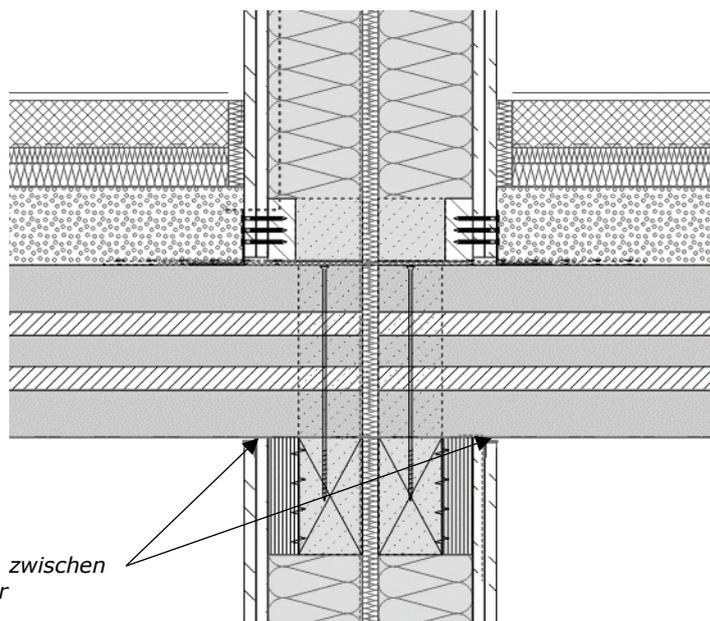
Silikon zur Abdichtung zwischen BSP und Kerto Auflager

Abbildung 6: Stumpfer Anschluss der Wohnungstrennwand in Holzrahmenbauweise an Massivholzdecke im Geschossübergang.

1. Im Bereich von Wohnungstrennwänden werden häufig Schattenfugen ausgeführt. Im folgenden Beispiel ist der Zusammenhang zwischen dem gewählten statischen System und den daraus resultierenden Anschlussdetails für den Schallschutz zu erkennen. In Abbildung 6 ist ein stumpfer Anschluss einer Wohnungstrennwand an eine Massivholzdecke (Brettsperrholz) ausgeführt worden. Die fehlende Luftdichtigkeit führte auch zu einer verminderten Luftschalldämmung. Mit Hilfe von Nacharbeiten wurden die Kantenschutzprofile im Stoßbereich entfernt und die Undichtigkeit zwischen Brettsperrholzplatte und Kertoauflager mit Silikon ausgebessert. Die Luftschalldämmung verbesserte sich um 11-13 dB!

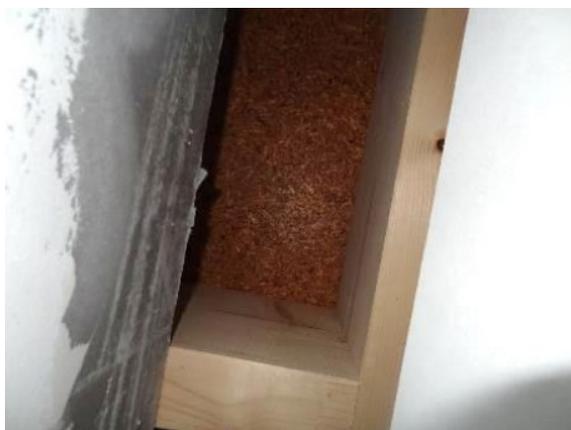
Abbildung 7: Einblick hinter die Akustikdecke in den Anschlussbereich der Innenwand an das Sparrendach. Durch Füllhölzer oder Mineralwollschotts im Bereich zwischen den Sparren kann die Flankenübertragung reduziert werden.

2. Fehlende Schottung im Bereich des Anschlusses einer Innenwand an ein Sparrendach mit Anforderung an des bewertete Luftschalldämm-Maß  $R'_w = 47$  dB. Nach Öffnung der abgehängten Akustikdecke zeigte sich der Einblick in den Deckenhohlraum. Die Sparren des Daches laufen quer zur Trennwand und diese schließt direkt an die Unterkante der Sparren an. Die fehlende Schottung zwischen den Sparren über der Innenwand führte zu einem Messergebnis von  $R'_w = 30$  dB (mit geschlossener Akustikdecke in Sende- und Empfangsraum).

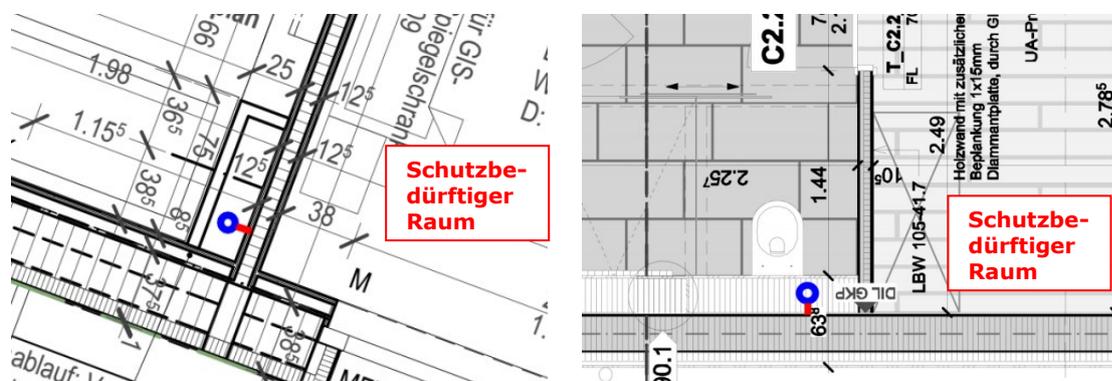
Abbildung 8: Beispiele von falsche Befestigungen der Abwasserfallleitung an der Zimmerwand (links, Körperschallübertragung durch die Zimmerwand) oder an der Außenwand (rechts, Körperschallübertragung durch die Außenwand)

Abwasserfallleitung an der einschaligen Holz- oder Metallständerwand (oder Vollholzwand) befestigt: Wenn auf der anderen Seite ein Schlaf- oder Wohnzimmer ist, werden die Anforderungen hier nicht erfüllt, wegen der Körperschallübertragungen durch die Wand (siehe Abbildung 8, links). Unabhängig davon, ob die Rohrschellen schallentkoppelt montiert werden. Falls die Räume sich im Erdgeschoss befinden, wird der Schallpegel im angrenzenden Zimmer noch höher wegen des Prallgeräusches im Rohr. Die Abwasserfallleitung ist deswegen an freistehenden Metallständern (nur am Boden und an der Decke schallentkoppelt befestigt) mit schallentkoppelten Rohrschellen zu montieren. Die Steigzone an der Rückwand darf ebenfalls nicht befestigt werden, sondern muss freistehend montiert werden. Die gleichen Maßnahmen sollten auch für Heizungs- und Lüftungsrohre getroffen werden, obwohl die Körperschallübertragungen solcher Rohre normalerweise geringer als bei Sanitärrohren ist. Bei der Befestigung von Fallrohren an Außenwände in Holzrahmenbauweise ist ebenfalls eine Körperschallübertragung durch die Beplankung der Außenwand zu berücksichtigen. Insbesondere dann, wenn in Fallrohren Prallgeräusche im Erdgeschoss auftreten können (siehe Abbildung 8, rechts).

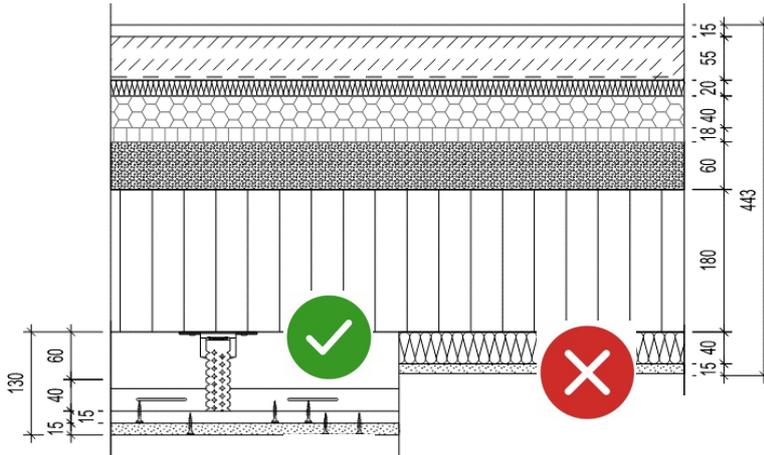
Abbildung 9: Schallentkoppelte Abhangdecke an einer Massivholzdecke vs. direkt befestigte Unterdecke an einer Massivholzdecke mit 40 mm Hohlraum (gedämmt): Vorsicht bei der Auslegung von Unterdecken in Bezug auf die Resonanzfrequenz des Masse-Feder-Systems und damit auftretende Einbrüche in der Trittschalldämmeigenschaft der Decke.

Abgehängte Unterdecken verbessern nicht in jedem Fall den Schallschutz. Unterdecken bzw. Abhangdecken sind daher exakt durch den Akustiker auszulegen und begleitend zu planen. Das betrifft nicht nur die materielle Ausführung (Gewicht und Anzahl der Platten, Art der Abhängung) sondern auch die Höhen und Abstände der Unterdecke zur Rohdecke. In Abbildung 9 führte die Ausführung einer direkt befestigten Unterdecke zu einer Resonanzfrequenz von 80 Hz. Störende Trittschallgeräusche wurden durch die Bewohner deutlich wahrgenommen. Die Ausführung mit einer schallentkoppelten Unterdecke spezieller Abhänger führte zu einer Verbesserung des bewerteten Norm-Trittschallpegels zwischen 6 und 11 dB, sowie die Verschiebung der Resonanzfrequenz in den Frequenzbereich unter 50 Hz!

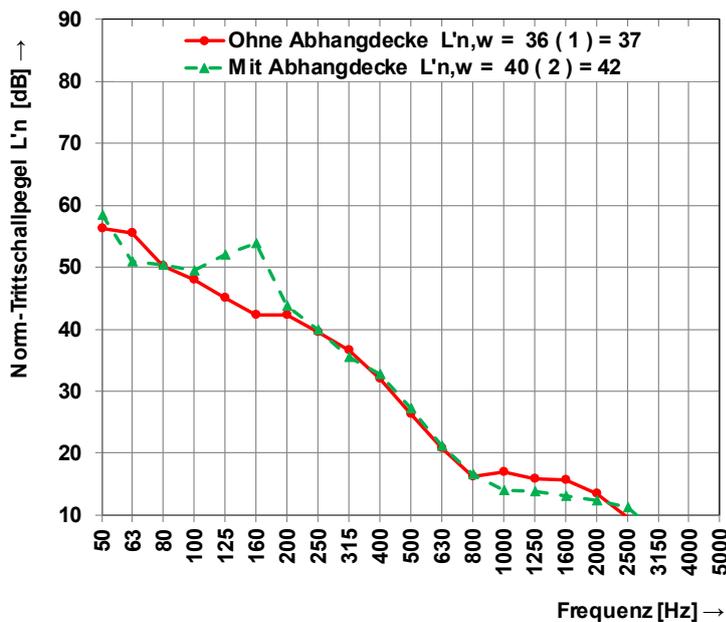
Abbildung 10: starr verbundene Unterdecke mit 60 mm Lattung und 12,5 mm GKB bei einer HBV-Decke

Das Beispiel in Abbildung 10 zeigt eine Verschlechterung um 5 dB selbst bei schweren Holz-Beton-Verbunddecken, wenn die Unterdecke nicht durch den Akustiker ausgelegt wurde: ohne Unterdecke ist der bew. Norm-Trittschallpegel 4 dB geringer!

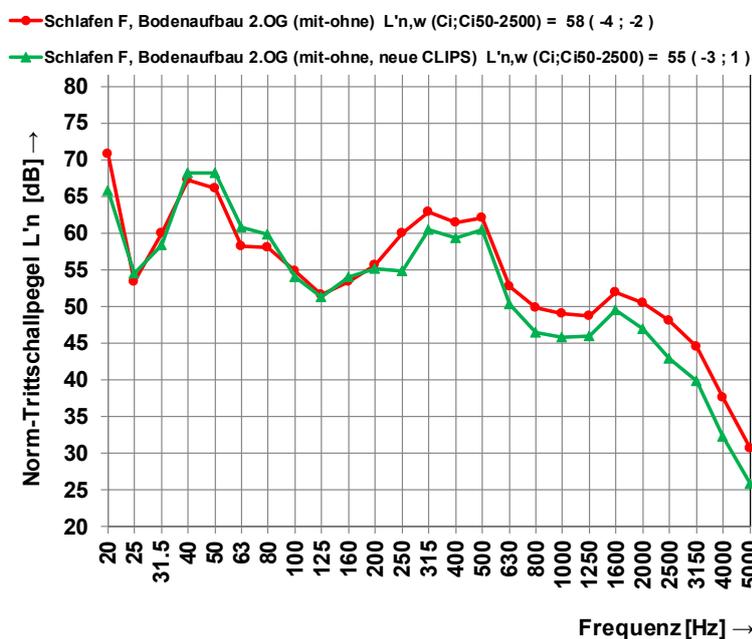
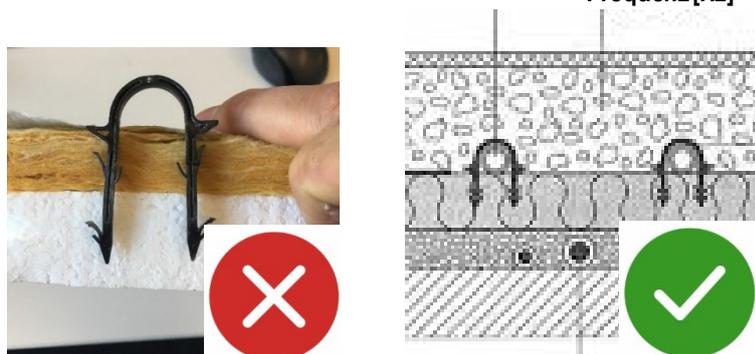
Abbildung 11: Zu lange Tackernadeln der Fußbodenheizung führen zu Körperschallbrücken

Die Tackernadeln für die Befestigung von Fußbodenheizungsrohren dürfen auf keinen Fall die gesamte Trittschalldämmung durchdringen (siehe Abbildung 11), da sonst Schallbrücken entstehen und damit die schalldämmende Wirkung stark verschlechtert wird. Bei der Planung muss die korrekte Länge der Clips berücksichtigt werden.
