Ausführungsfehler im Schallschutz vermeiden

David Volk
PIRMIN JUNG Deutschland GmbH
Remagen, Deutschland

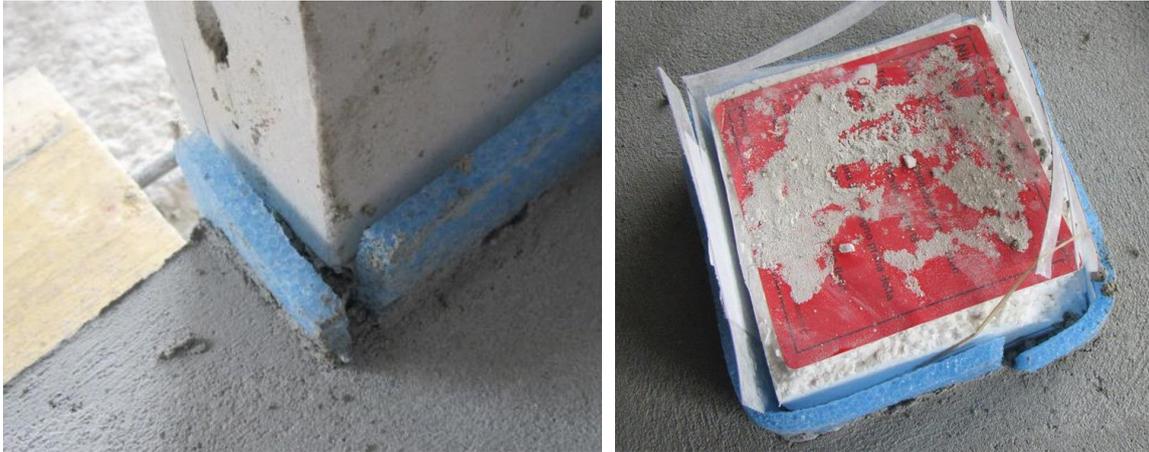
3. Nicht durchgehende Randstreifen, insbesondere in den Ecken (bei Türen, Fenstern, Deckendurchbrüche etc.): Somit Berührungen zwischen Estrich und Wänden oder Türschwellen etc. Siehe Abbildung 1. Die Trittschalldämmung kann hier von 2 dB bis 15 dB verschlechtert werden, abhängig von der Länge der Berührungspunkte. Ein Beispielfall mit MW ist auch im Kapitel 3.5 dargestellt.

Abbildung 1: Beispiele von nicht durchgehenden Randstreifen bei einer Ecke und einem Deckendurchbruch

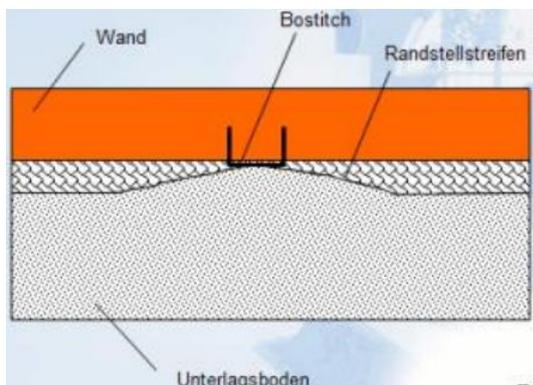
4. geklammerte Randstreifen an den Wänden im Bereich des Zementestrichs:
Zementestrich drückt gegen die Wand (Schallbrücke). Siehe die folgende Skizze.

Abbildung 2: Beispiel von falsch geklammerten Randstreifen im Bereich des Zementestrichs
(Quelle: Pavidensa)

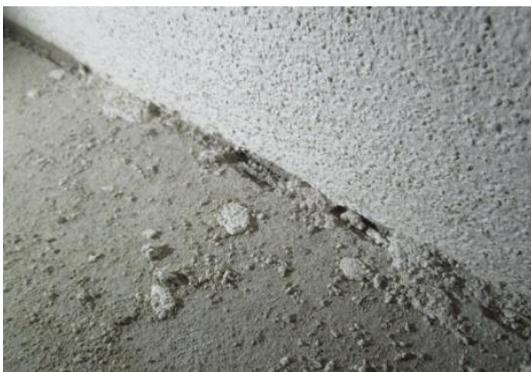
5. Berührung zwischen der Installationsebene und dem Estrich: Abhängig von der Länge der Berührungspunkte wird der Trittschall mehr oder weniger verschlechtert
6. Schmutz, Abrieb, Nivelliermasse oder Kleber in der Fuge zwischen Wand und Estrich/Bodenbelag.

Abbildung 3: Beispiel von Fuge zwischen Wand und Zementestrich mit Abrieb

Es darf kein Schmutz, kein Abrieb und auch keine Nivelliermasse oder Kleber in die Fuge zwischen Wand und Unterlagsboden/Bodenbelag gelangen.

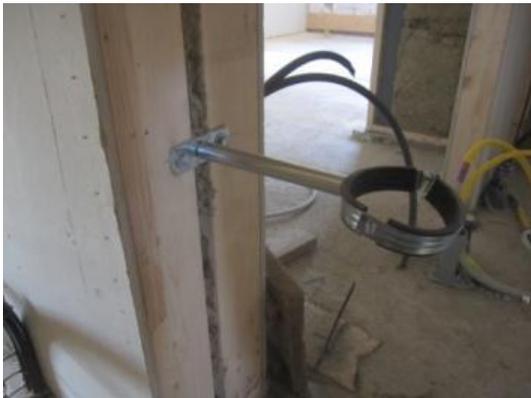
1. Starre Verbindungen zwischen den Schalen einer zweischaligen Trennwand: Zur Einhaltung der erhöhten Anforderungen ist es häufig notwendig, dass die Trennung zwischen den Schalen einer zweischaligen Trennwand durchlaufend ist. Auf der Baustelle wird zum Beispiel vergessen werden, die Innenverkleidung der Aussenwand im Bereich der Trennwand zu trennen oder es wird eine Rohrschelle an beiden Schalen der Trennwand befestigt (siehe folgende Abbildung). Die Folge solcher Einbaufehler in der Luftschalldämmung hängt stark vom Typ der starren Verbindung ab und kann eine Verschlechterung bis zu 15 dB verursachen.

Abbildung 4: Beispiel der falschen Befestigung der Rohrschelle an der zwei-schaligen Trennwand

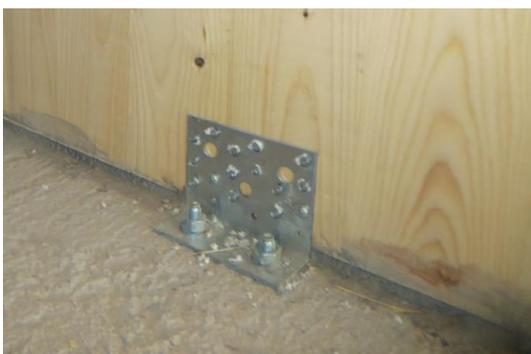
2. Massivholzwände mit elastischer Lagerung (unten oder oben) durchgeschraubt oder mit starren Befestigungsmitteln am Deckenaufbau (siehe folgende Abbildung) befestigt: Unter Berücksichtigung einer Vollholzdecke kann die Montage mit solchen Befestigungsmitteln eine Verbesserung des Stossstellen-Masses von lediglich 2-4 dB (Anordnung der Zwischenschicht entweder oben oder unten) oder 5-10 dB (Anordnung der Zwischenschicht oben und unten) erbringen.

Abbildung 5: Vollholzwand mit Schallschutzlager und ohne schallentkoppelten Befestigungsmittel

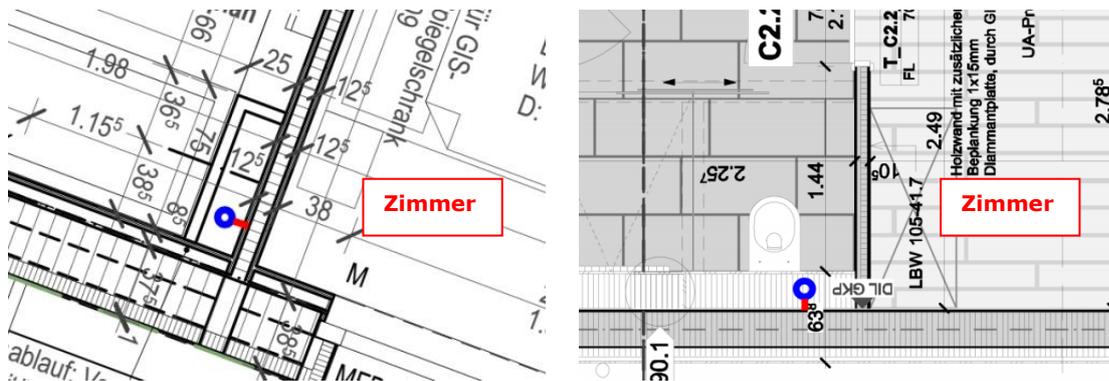
1. Abwasserfallleitung an der einschaligen Holz- oder Metallständerwand (oder Vollholzwand) befestigt: Wenn auf der anderen Seite ein Schlaf- oder Wohnzimmer ist, werden die Anforderungen hier nicht erfüllt, wegen der Körperschallübertragungen durch die Wand (siehe Abbildung unten, links). Unabhängig davon, ob die Rohrschellen schallentkoppelt montiert werden. Falls die Räume sich im Erdgeschoss befinden, wird der Schallpegel im angrenzenden Zimmer noch höher, wegen des Prallgeräusches im Rohr. Die Abwasserfallleitung ist deswegen an freistehenden Metallständern (nur am Boden und an der Decke schallentkoppelt befestigt) mit schallentkoppelten Rohrschellen zu montieren. Zu beachten ist auch, dass die Steigzone an der Rückwand nicht befestigt wird, sondern ebenfalls freistehend montiert werden. Die gleichen Massnahmen sollten auch für Heizungs- und Lüftungsrohre getroffen werden, obwohl die Körperschallübertragungen solcher Rohre normalerweise geringer als bei Sanitärrohren ist.

2. Ebenfalls wenn die Abwasserfallleitung an der Aussenwand aus Holzrippen (oder Vollholz) befestigt werden und angrenzend ein Schlaf- oder Wohnzimmer ist, erfolgen die Körperschallübertragungen durch die Beplankung der Aussenwand zum Zimmer (siehe folgende Abbildung, rechts). Der Schalldruckpegel im Zimmer ist in diesem Fall sicher niedriger als im letzten Beispiel, jedoch können die Anforderungen auch nicht erfüllt werden, wenn sich die Wohnung im Erdgeschoss befindet (Prallgeräusch). Das Rohr ist an freistehenden Metallständern schallentkoppelt zu befestigen.

Abbildung 6: Beispiele von falsche Befestigungen der Abwasserfallleitung an der Zimmerwand (links, Körperschallübertragung durch die Zimmerwand) oder an der Aussenwand (rechts, Körperschallübertragung durch die Aussenwand)

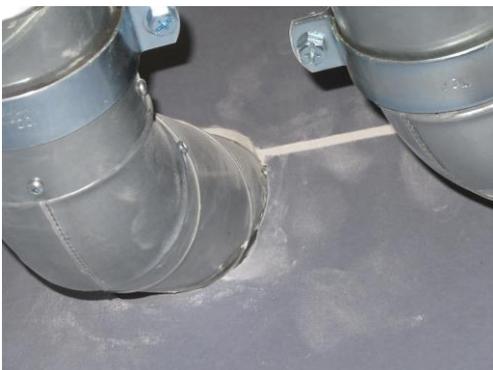
3. Starre Berührung zwischen Rohren (Sanitär-, Heizungs- oder Lüftungsrohre) und angrenzenden Holzbauteilen: Somit Erhöhung der Körperschallübertragungen.

Abbildung 7: Starre Berührung zwischen Lüftungsrohre und Wand

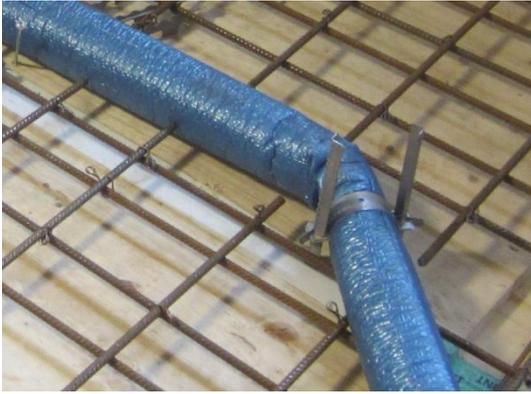
4. Abwasserrohre im Überbeton von HBV-Decken mit dünnem Dämmschlauch bekleidet und Befestigung ohne schallentkoppelte Rohrschellen: Die Einhaltung der Anforderungen ist in diesem Fall sehr knapp, deshalb ist das Rohr mit einer entsprechender Verkleidung zu ummanteln (z.B. *Geberit Isol* o.ä.) und mit schallentkoppelten Rohrschellen oder Kabelbindern zu befestigen.

Abbildung 8: Abwasserrohr im Überbeton der HBV-Decke mit einer zu dünneren Ummantelung und keine schallentkoppelte Befestigung

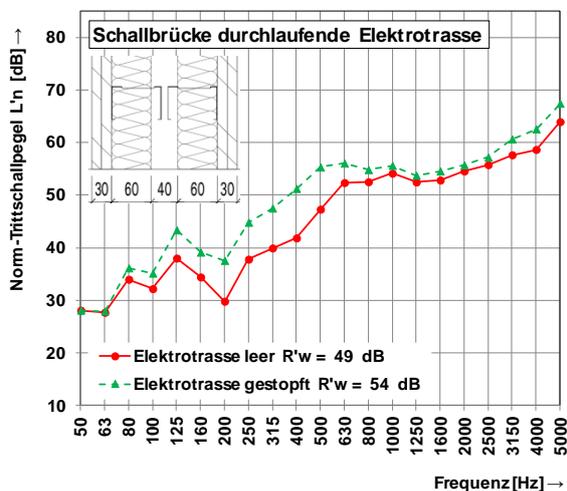
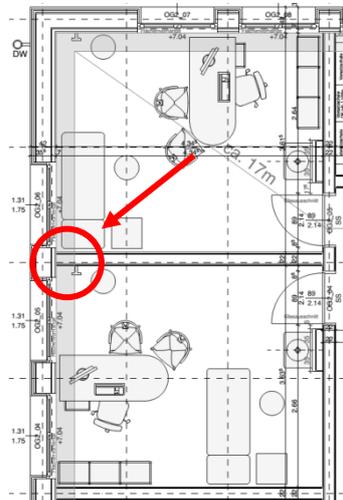
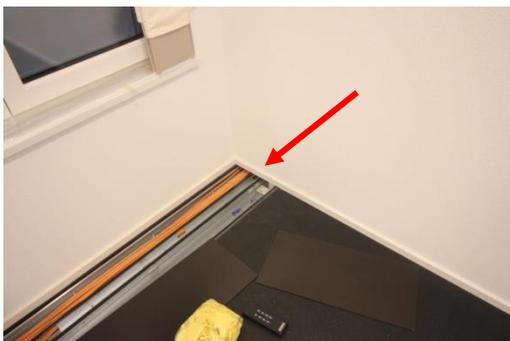
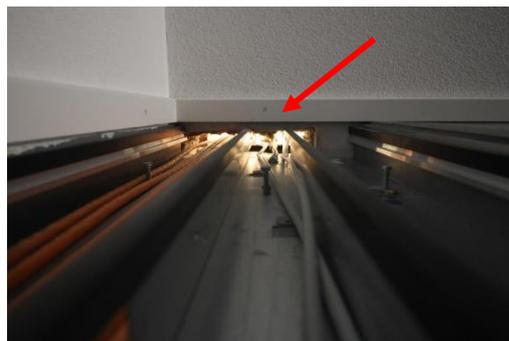
In diesem Beispielfall wurde eine zweischalige Metallständerwand zwischen zwei Praxisräumen gemessen. Während der ersten Messung wurde deutlich wahrgenommen, dass das Geräusch des Lautsprechers aus der im Boden integrierten Elektrotrasse kam. Diese Trasse war tatsächlich leer und durchlaufend unter der Trennwand (siehe folgende Abbildung). Daher wurde die Trasse mit Mineralwolle temporär gestopft und die Luftschallmessung wieder durchgeführt. Die Luftschalldämmung verbesserte sich von 49 dB auf 54 dB.

Abbildung 9: Einfluss der Schallübertragungen durch eine durchlaufende leere Elektrotrasse unter einer Trennwand

3. Im Boden durchgehenden Elektrotrasse unter der Trennwand zwischen zwei Räumen: Wenn diese Trasse nicht entsprechend gestopft wird, kann die Verringerung des Schallschutzes um bis 5 dB betragen. Ein Beispiel dieses Einbaufehlers ist im Kapitel 3.1. dargestellt.

Durchlaufende Elektrotrassen sind generell zu vermeiden, insbesondere wenn hohe Anforderungen zwischen den Räumen zu erfüllen sind. Alternativ sind die Elektrotrassen mit Mineralwolle zu stopfen (zumindest mit einer Länge von 50 cm ab Vorderkante Trennwandseite).

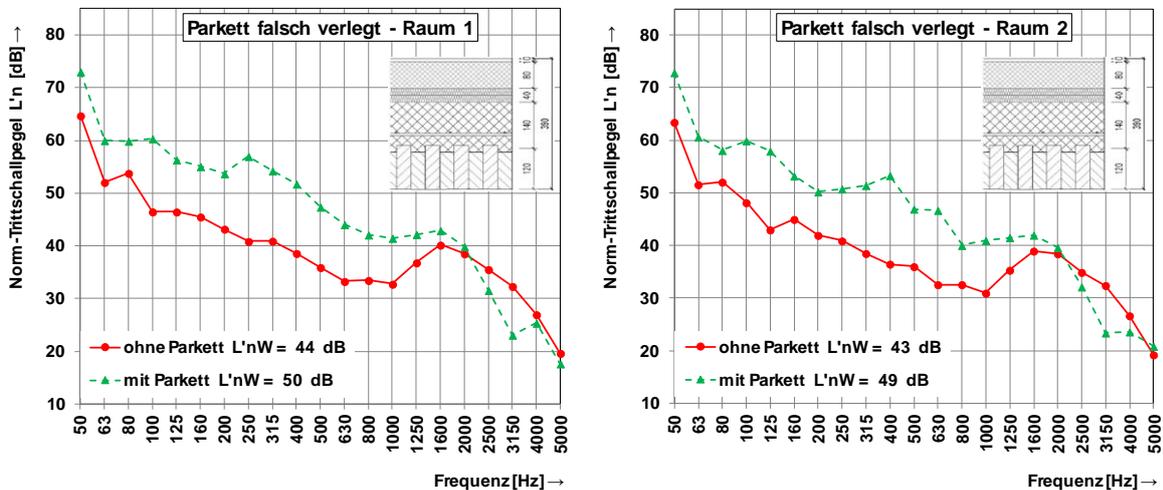
Im gleichen Gebäude wurde die Trittschalldämmung von zwei Decken gemessen. In beiden Zimmern wurde die Messung zuerst auf dem Zementestrich und danach auf dem Parkett durchgeführt. Der Deckenaufbau besteht aus einer HBV-Decke mit 120mm Brettstapel und 140mm Überbeton, 2x20mm Glaswolle und 80mm Zementestrich. Die Ergebnisse der Messungen (siehe Abbildung 10) zeigen, dass nach der Verlegung des Parketts der bewertete Norm-Trittschallpegel um ca. 6 dB in beiden Räumen verschlechtert wurde. Der Frequenzverlauf zeigt, dass die Verschlechterung die Frequenzen von 50 bis ca. 1250 Hz betrifft. Ab 1600 Hz gibt es praktisch keinen Unterschied. Interessant ist, dass sich bei einem richtig verlegten Parkett (siehe Abbildung 11, in zwei verschiedenen Gebäuden auf zwei verschiedenen Deckenaufbauten gemessen) der Frequenzverlauf völlig umgekehrt, mit einer Verbesserung nach dem Verlegen des Parketts ab ca. 1600 Hz. Das ist der normale Einfluss eines Parketts und zwar eine Verbesserung zwischen 1 dB und 5 dB, abhängig vom Parketttyp. Der Ausführungsfehler in den ersten zwei Räumen betrifft vermutlich den Kleber, der unter dem Parkett nicht vollflächig verlegt wurde. Eventuelle Berührungen zwischen Parkett und Wänden sind auszuschließen, da in diesem Fall die Verschlechterung im Hochtonbereich liegen würde.

Abbildung 10: Einfluss der **falschen Verlegung** des Parketts in zwei Räumen des gleichen Gebäudes (HBV-Decke mit schwimmendem Zementestrich)

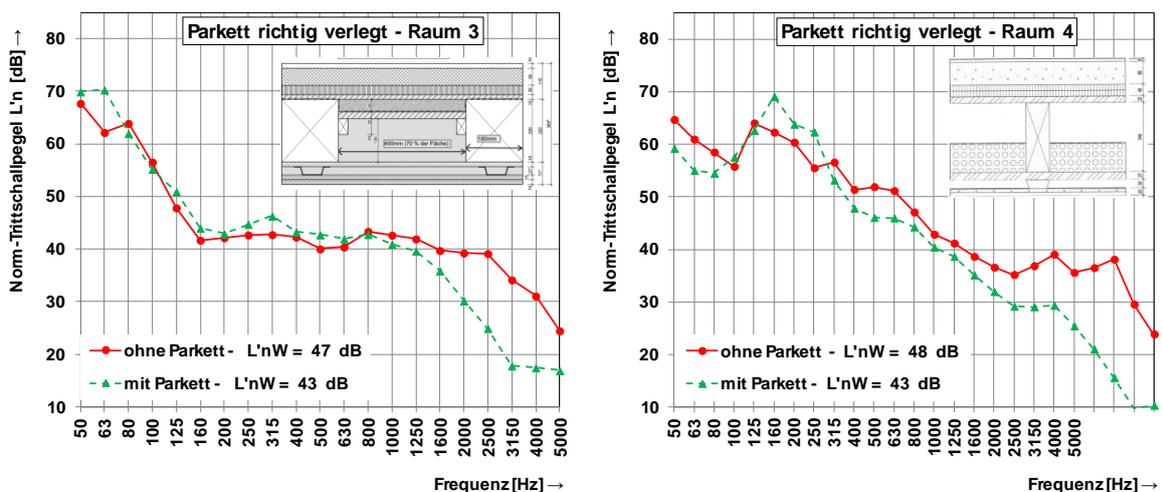
Abbildung 11: Einfluss der **richtigen Verlegung** des Parketts in zwei Räumen unterschiedlicher Gebäude (links: Rippendecke mit schwimmendem Calciumfatestrich und abgehängter Decke, rechts: Hohlkastendecke mit Zementestrich und abgehängter Decke)

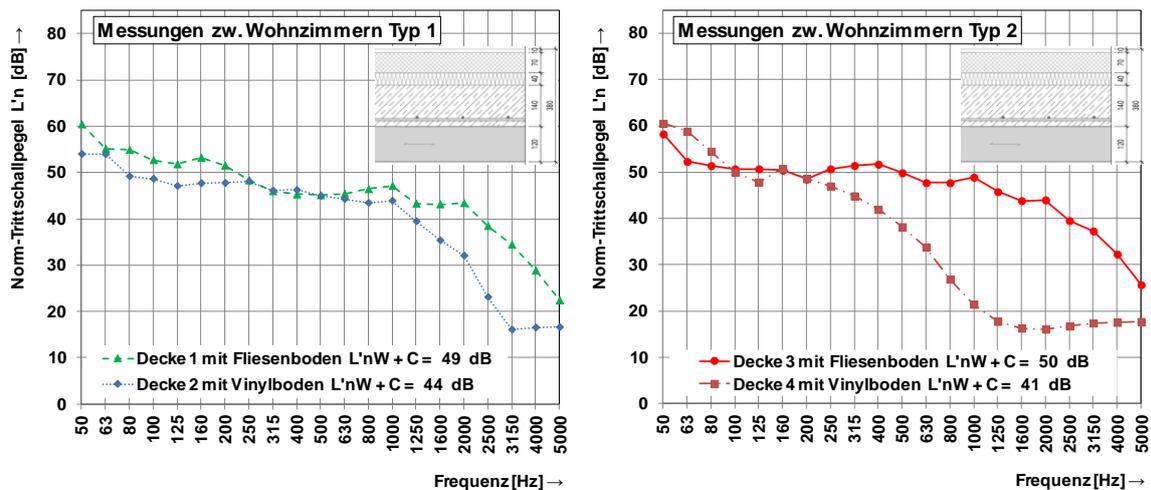
Dieser Beispielfall betrifft das gleiche Gebäude, wo vier HBV-Decken gemessen wurden. Die ersten Messungen (Wohnzimmer Typ 1) wurden auf zwei Decken durchgeführt, wo alle Wohnzimmer die gleichen Volumina, die gleichen Geometrien und die gleichen Nebenwegübertragungen aufgewiesen haben. Die zweiten Trittschallmessungen (Wohnzimmer Typ 2) wurden ebenfalls auf zwei Decken von anderen Wohnzimmern, die auch untereinander identisch waren, durchgeführt. Der Unterschied zwischen den Deckenaufbauten betraf lediglich den Bodenbelag, einmal aus Fliesen und einmal aus Vinyl.

In beiden Fällen ist der Deckenaufbau mit dem Fliesenboden von 5 dB bis 9 dB schlechter als der gleiche Deckenaufbau mit dem Vinylboden. Bei den Wohnzimmern Typ 1 beginnt der Unterschied ab ca. 1600 Hz, bei den Wohnzimmern Typ 2 beginnt der Unterschied bereits ab 315 Hz. Diese sind die typischen Frequenzverläufe aufgrund der starren Berührung zwischen dem Fliesenboden und den Wänden. Vermutlich war die Länge der Berührungspunkte bei der Messung 1 etwa grösser als die Berührungspunkte bei der Messung 2.

Abbildung 12: Einfluss der falschen Verlegung der Fliesenbeläge in zwei identischen Wohnzimmern des gleichen Gebäudes (HBV-Decke mit schwimmendem Zementestrich)

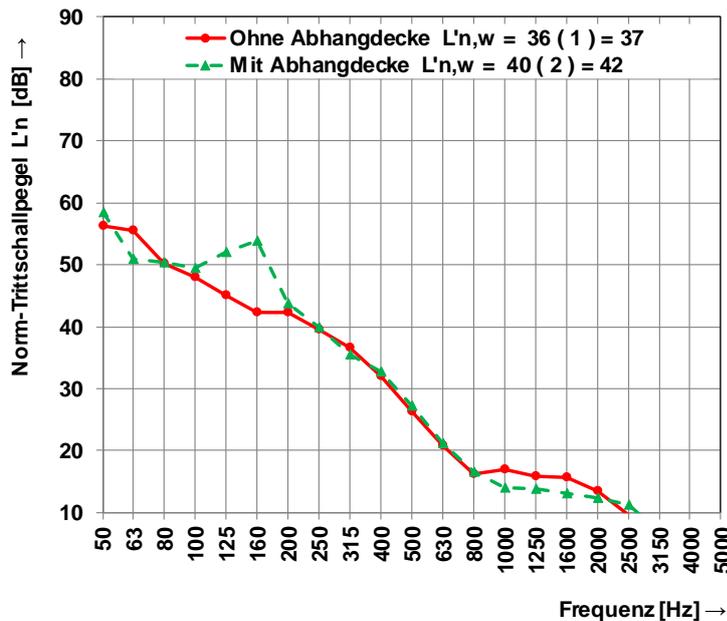
Abgehängte Unterdecken verbessern nicht in jedem Fall den Schallschutz. Diese sind exakt durch den Akustiker auszulegen und begleitend zu planen. Das betrifft nicht nur die materielle Ausführung (Gewicht und Anzahl der Platten, Art der Abhängung), sondern auch die Höhen und Abstände der Unterdecke zur Rohdecke. Nicht durch den Akustiker ausgelegte Unterdecken können z.B. bei Brettsperrholzdecken mit Beschwerung zu Verschlechterungen bis zu -16 dB im tieffrequenten Bereich führen. Das Beispiel zeigt eine Verschlechterung um 5 dB selbst bei schweren HBV-Decken, wenn die Unterdecke nicht durch den Akustiker ausgelegt wurde:

Abbildung 13: starr verbundene Unterdecke mit 60 mm Lattung und 12,5 mm GKB bei einer HBV-Decke.

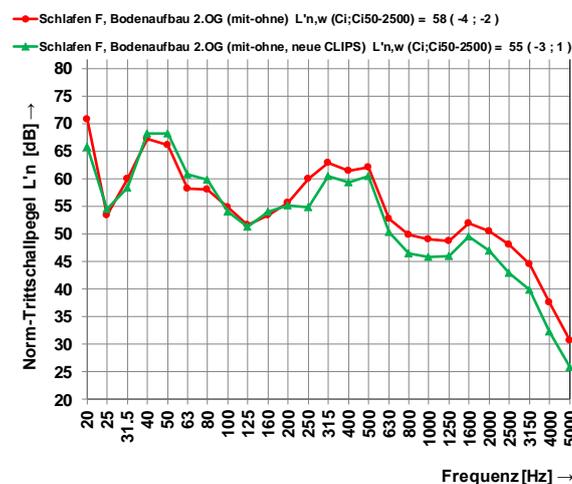
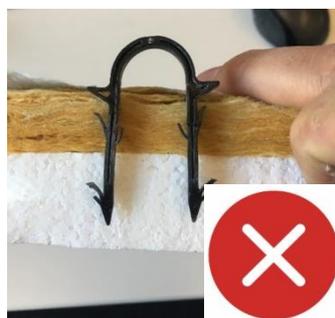
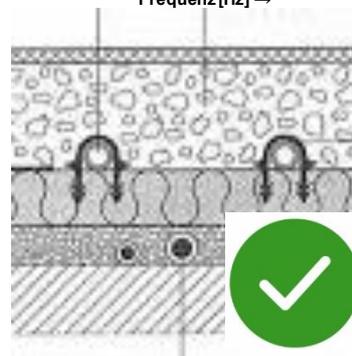
Die Tackernadeln für die Befestigung von Fussbodenheizungsrohren dürfen auf keinen Fall die gesamte Trittschalldämmung durchdringen (siehe unten), da sonst Schallbrücken entstehen und damit die schalldämmende Wirkung stark verschlechtert wird. Bei der Planung muss die korrekte Länge der Clips berücksichtigt werden.

Abbildung 14: Zu lange Tackernadeln der Fussbodenheizung führen zu Körperschallbrücken

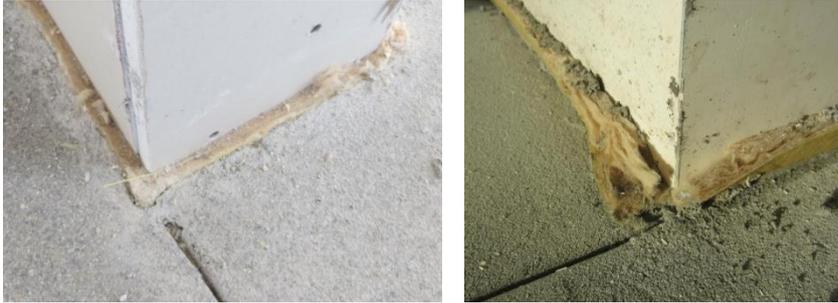
Die Randstreifen des Estrichs sind mit PE-Schaum (mind. 10 mm) auszuführen und müssen sauber in und um Ecken, Türzargen und dergleichen verlegt werden (Siehe unten).

Abbildung 15: Randstreifen in verschiedenen Ausführungen

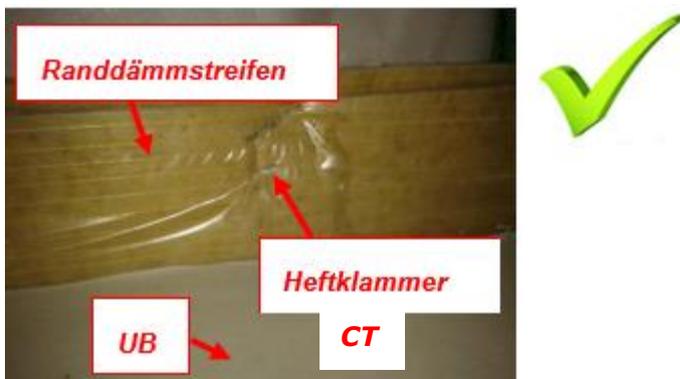
Die Befestigung der Randdämmstreifen muss mit Klebeband (oder mit wieder entfernbaren Heftklammern) zwingend oberhalb des Estrichs erfolgen, damit Schallbrücken vermieden werden (siehe unten).

Abbildung 16: richtig verlegter Randstreifen

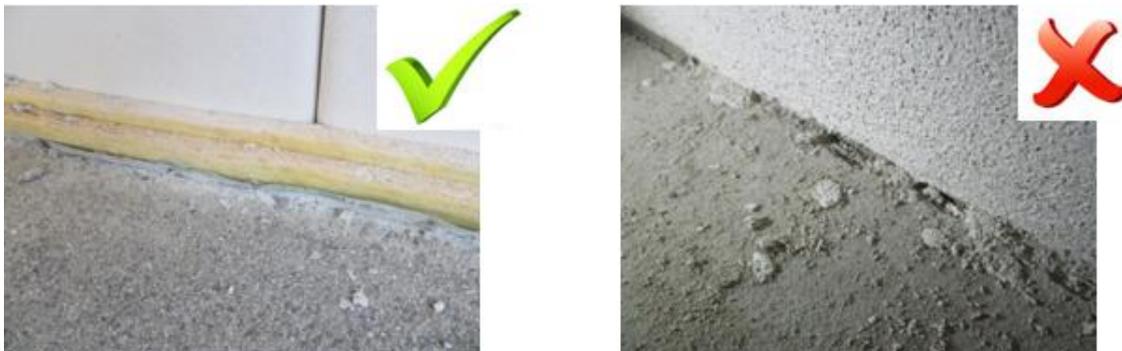
Der Bodenbelag darf keine Verbindung mit der Wand aufweisen. Ebenso ist die Sockelleiste vom Bodenbelag entkoppelt anzubringen (z.B. Sockelleistenband von Hafner benutzen). Das ist besonders wichtig bei harten Bodenbelägen (z.B. Fliesen).

Abbildung 17: richtig verlegter und überstehender Randstreifen
