Sanierung nach dem Energiesprong-Konzept – BV Katharinenstrasse in Bochum

Heiko Seen
HU-Holzunion GmbH
Oberaichbach, Deutschland

Sanierung nach dem Energiesprung-Konzept

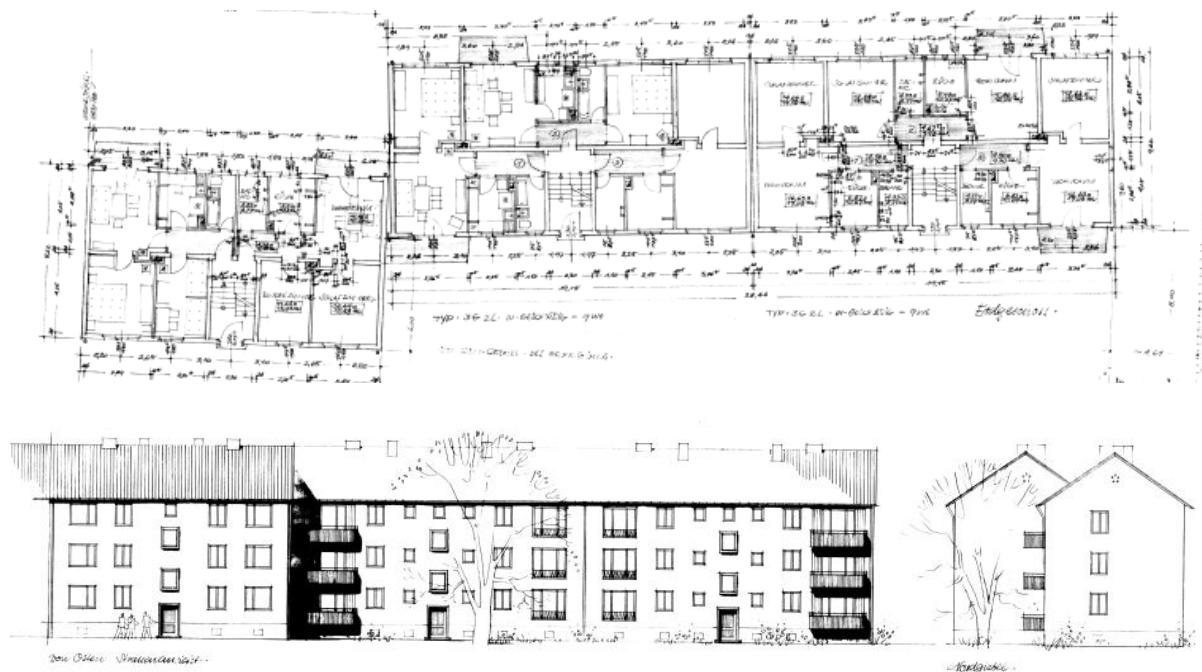
Bilder: Vonovia SE

Beim Projekt Katharina Str. 16 bis 20 in Bochum handelt es sich um ein 3-geschossiges Bestandsgebäude aus den 50er Jahren mit Unterkellerung und einem nicht ausgebauten / gedämmten Dachboden als Satteldach. Ebenfalls sind die Kellerdecke und die Decke über dem 2.OG nicht wärmegedämmt.

Die Hausnummern 18 und 20 sind über eine Gebäudetrennwand (Gebäudefuge) baulich getrennt und die Hausnummer 16 ist versetzt angeordnet zu den Hausnummern 18 & 20 und zusätzlich leicht im Grundriss gedreht. Alle drei Gebäudeteile haben auskragende Balkone aus Stahlbeton auf der Straßenseite und/oder auf der Gartenseite. Das Gebäude 16 ist straßenseitig direkt auf der Grundstücksgrenze zum öffentlichen Bürgersteig gebaut worden, wodurch eine Änderung/Erhöhung der Außenwandstärke nur bedingt möglich war.

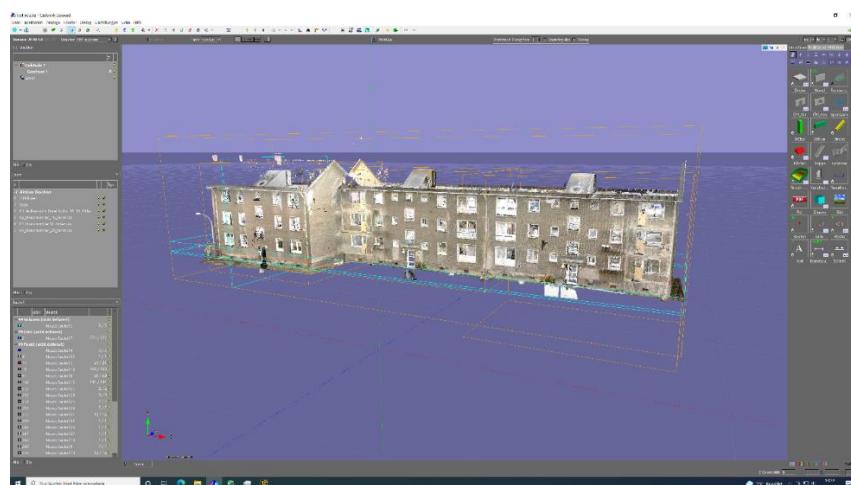
Bild: HU-Holzunion GmbH

Sämtliche Wohnungen und Außenansichten wurden mit einem 3D-Scanner aufgenommen und in einem 3D-Volumenmodell zusammengeführt. Hier ist nun das erste größere technische Problem entstanden, denn die Datenmengen waren so groß, dass wir teilweise Tage benötigt haben, um die Daten über die Cloud von einem Computer auf einen weiteren Computer zu übertragen. Da das Aufmaß von unserem Architekten im Bauteam aufgenommen und zusammengeführt wurde, musste dieses nach der Bearbeitung zu uns in die AV übermittelt werden, damit wir die Daten hinsichtlich der Fassadenebenheit und der Fenstergrößen interpretieren konnten. Im Nachgang wollten wir dann das 3D-Modell in unser AV-Programm für den Holzbau übernehmen, aber leider war dies so nicht ohne weiteres möglich.

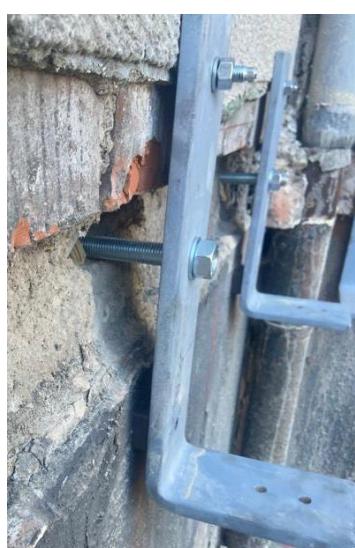
Bild: HU-Holzunion GmbH

Im Zuge der Detailprüfung durch das beauftragte Statikbüro wurde die Frage an den Bauherren gestellt, ob man hier einen Prüfer hinzuziehen sollte, da es doch viele Unbekannte bzgl. der Anschlusssituationen und der Lastabtragung gab. Dem beauftragten Büro war das Risiko einfach zu groß, die Entscheidung bzgl. der Detailanschlüsse an die Bestandswände alleine zu tragen. Leider war diese Entscheidung suboptimal, da ein Prüfstatiker nur das prüfen kann, was in einer Norm verankert oder über eine Zulassung abgedeckt ist. Da es sich bei diesen Gebäuden oft um alte Baustoffe aus der Nachkriegszeit wie z.B. die Außenwände mit unbekannten Baustoffen handelt, die dann auch noch in nicht definierten Zusammensetzungen auftreten können, war die Zusammenarbeit eher kontraproduktiv. Dies soll in keiner Weise eine Kritik an dem Statikbüro noch dem Prüfstatiker sein, da beide ihre Arbeit gemacht haben, aber ein Prüfer kann eben nur das prüfen, was auch mit entsprechenden Kennwerten belegt und nachgewiesen werden kann.

Nach gemeinsamer Anstrengung und einer sehr guten Zusammenarbeit zwischen Statikbüro, Prüfstatiker und dem Auftragnehmer (Kooperation aus der Fischbach Gruppe und der HU-Holzunion GmbH), haben wir am Ende eine machbare Lösung gefunden und sämtliche Vertikallasten aus den 3 Geschossen und zusätzlich die Wind-/Sogbelastungen an den Eckpunkten über Winkelverbindungen in die Bestandsdecken eingeleitet.

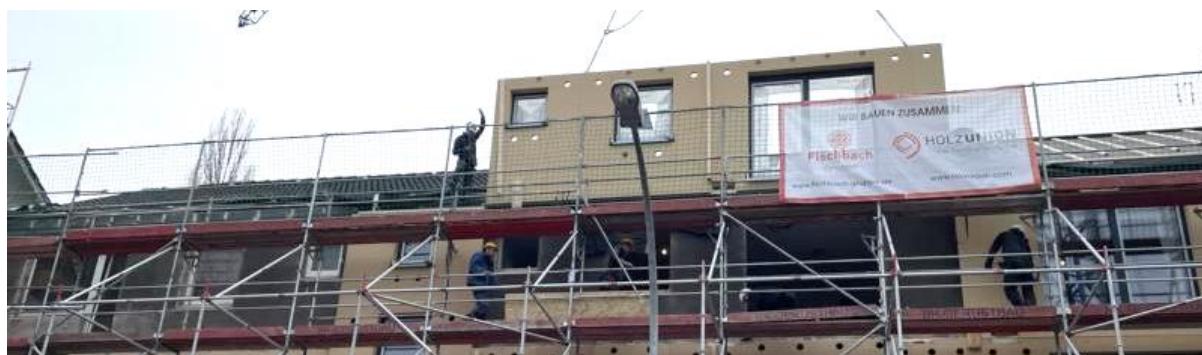
Bild: HU-Holzunion GmbH

Die Schwierigkeiten liegen eher bei den vorbereitenden Maßnahmen, wie z.B. dem Fensterausbau in den Bestandswohnungen und dem damit verbundenen Kälte- bzw. Witterungseinfluss bei den Mietern. Bitte berücksichtigen sie, dass es sich bei diesen Projekten um komplett bewohnte Wohnungen handelt, wo wenig bis keine großen Vorbereitungen bzgl. der Sanierung von außen gemacht wurden. Ziel war es die Fenster von außen im Bereich der Laibungen einzuschneiden, diese dann nach außen rauszunehmen und mit dem neuen Wandelemente inkl. Fenster noch am gleichen Tag wieder zu schließen. Die Arbeiten in der Wohnung sollten sich nach unserer Planung auf einen Tag beschränken und nochmals einen weiteren Tag für die Anschlussarbeiten der neuen Fenster an den Bestand inkl. der neuen Laibungsverkleidung benötigen.

Die im Vorfeld ermittelten Daten der Fenstergrößen aus dem 3D-Aufmaß, welche im Zuge der Arbeitsvorbereitung interpretiert und zur Fensterbestellung verwendet wurden zeigten, dass jedes Fenster eine andere Größe haben musste. Aufgrund des Baujahres in dem das Gebäude entstanden ist, kann man davon ausgehen, dass der Rohbau erstellt wurde und die Fenster im Nachgang aufgemessen und entsprechend der Öffnung gefertigt wurden. Leider war es so nicht möglich, die Fenster mit entsprechenden Standardgrößen für alle Gebäudeteile zu bestellen und die neuen Innenlaibungen im Werk vorzufertigen, da nicht sicher war, wie das neue Fenster in der Holzaußentwand nach der Montage in der «alten» Laibungsöffnung vom Bestand sitzt.

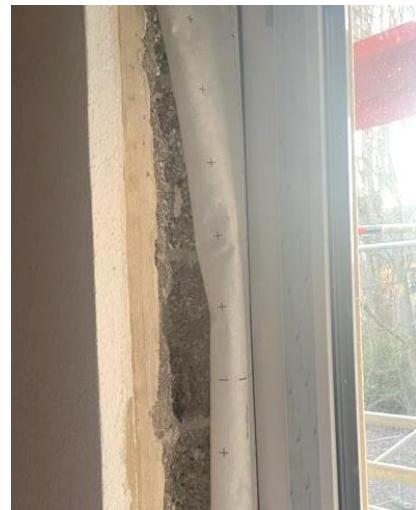
Bild: HU-Holzunion GmbH

Deutlich mehr Probleme machte der geplante Anschluss der luftdichten Ebene (Folie am Fenster) an den Bestand, da der Untergrund des Bestandsmauerwerkes zum einen sehr unregelmäßig bzgl. der Materialeigenschaften war und das Einschneiden der Laibung im Vorfeld von außen oft verlaufen ist und somit teilweise nachgearbeitet werden musste. Die Entscheidung die Fenster im Vorfeld von außen einzuschneiden war richtig, das Herausbrechen der Bestandsfenster von innen, wurde aufgrund der sehr schlechten Witterung angepasst und ist unter Berücksichtigung der bewohnten Gebäude denkbar, aber die Nacharbeiten an den Laibungen haben zu einer hohen Belastung der Mieter geführt. Aufgrund der unebenen Laibungsflächen im Bestand mussten diese in Teilbereichen nachgearbeitet werden und die zusätzliche Bearbeitungs- / Trocknungszeit hat unseren Zeitplan komplett gesprengt.

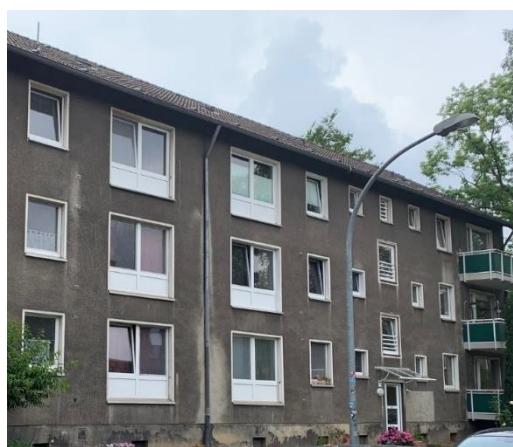
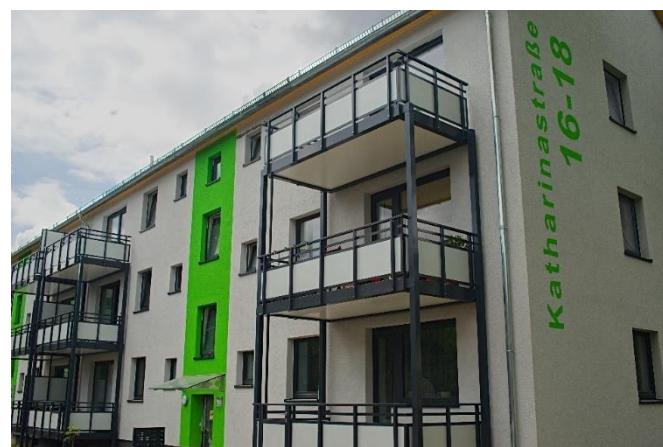
Bilder: Fischbach Holding GmbH

«Ende gut – alles gut» und so haben wir unter dem Einsatz aller Beteiligten zum Schluss ein weiteres Projekt erfolgreich umgesetzt. Die Gebäude sind nicht nur von außen deutlich attraktiver geworden, sondern die Bewohner haben eine enorme Verbesserung der Wohnqualität erhalten und der Gesamtenergieverbrauch des Gebäudes ist auf einen Net-Zero-Standard verbessert worden.
