# Holz | Forum | Bau | Spezial Brücken

5. Internationale Holzbrückentage (IHB2018)

Holzbrückenbau in der Offensive

Erhaltung | Ertüchtigung | Neubauten

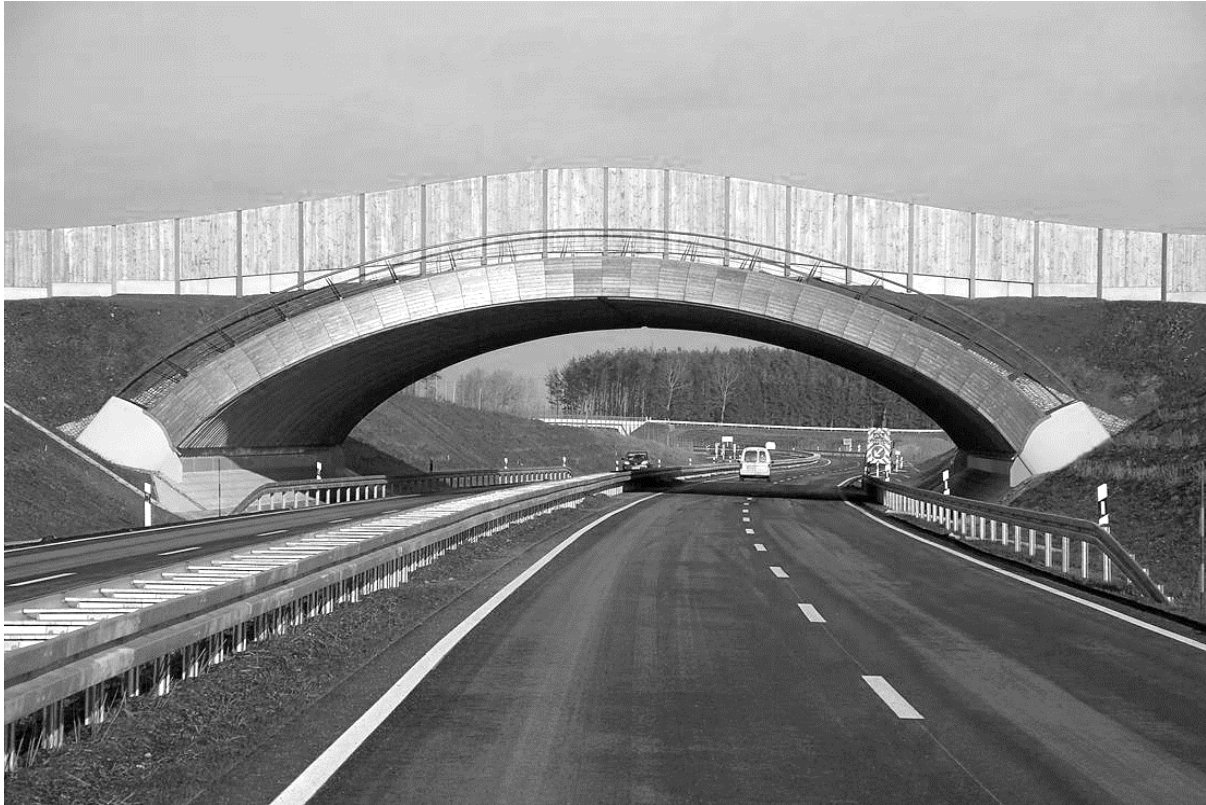
Abbildung 1: Die erste Grünbrücke in Holzbauweise bei Stralsund

Bereits mit den Erfahrungen aus dem weltweit ersten Pilotprojekt, der Grünbrücke bei Stralsund (Abbildung 1), wurde im Auftrag des BMVI durch die DEGES mit Beteiligung des Verfassers eine «Nachhaltigkeitsstudie für Grünbrücken in Holzbauweise – Erfahrungen und Perspektiven - Stand Oktober 2009» erstellt, die bis heute den Standard für weitere vier im Auftrag der DEGES geplanten Grünbrücken darstellt. Mit der zusammenfassenden Wertung dieser Studie wird bestätigt:

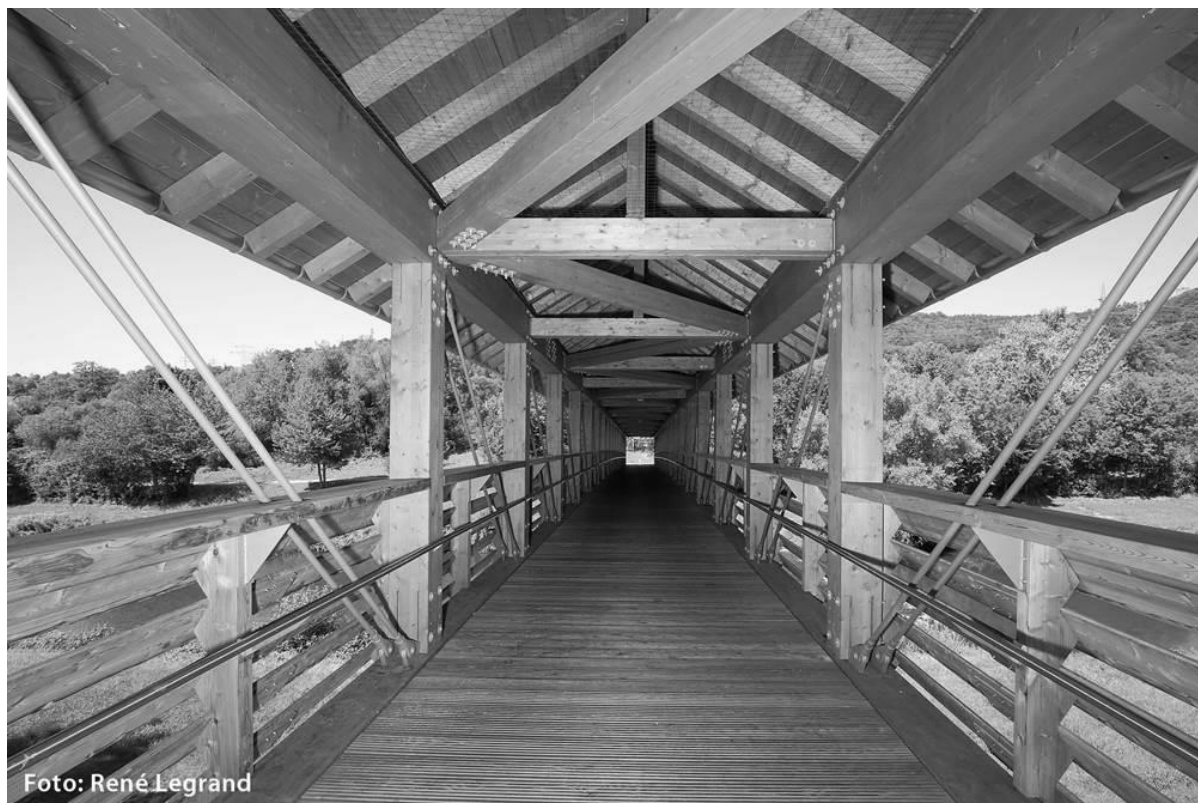
Abbildung 2: Konstruktiver Holzschutz Fachwerkbrücke Lörrach

Anfällig sind insbesondere die Knotenpunkte im Untergurt von Fachwerkbrücken (Abbildung 2). Dort können sich von den Diagonalen ablaufende Rinnsale mit den Ablagerungen aus LESS vermischen. Dringt dieses möglicherweise durch Pilzsporen belastete Medium über Spalten und Fugen in den Knotenbereich ein, kann bereits nach kurzer Zeit eine nicht mehr beherrschbare Schädigung eintreten.

Aktueller Handlungsbedarf besteht allerdings bei den Fachwerkbrücken mit Überdachungen. Heute wissen wir, dass die vor 20 Jahren in bester Absicht aufgestellten «Geometrierezepturen» der DIN EN 1995-2 nicht zuverlässig ausschliessen, dass Feuchte und LESS ihren Weg in das Tragwerk finden können. Dies gilt auch für den soeben im Jahrbuch 2017 des BMVI als Vorbild dokumentierten Ersatzneubau der Fuß- und Radwegbrücke Lörrach über die B 317 und den Fluss Wiese (Abbildungen 2 und 4)

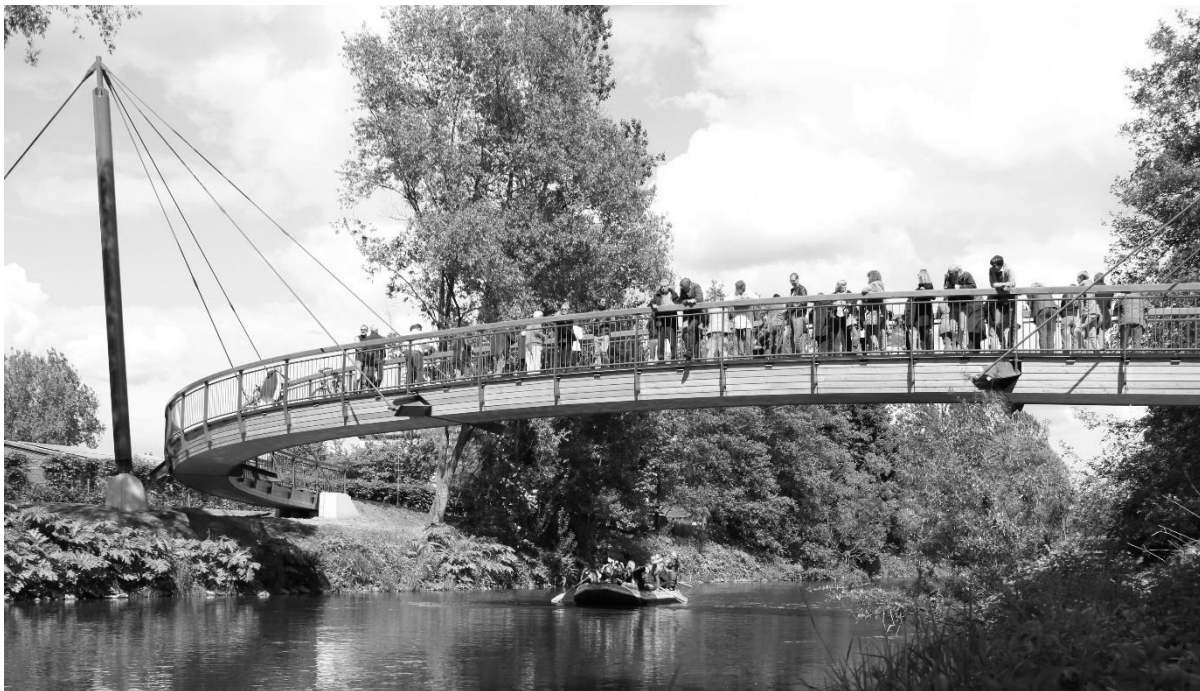
Abbildung 3: Holzbrücke «Aggerbogen» bei Lohmar (Foto: Ilona Schmitz)

Dies gilt auch und gerade für die Überführung von Gewässern wie im Beispiel der Holzbrücke über den Aggerbogen (Abbildung 3). Dort wird die Flussquerung mit einer Symbiose aus Stahlpylon und Holzlaufbahn harmonisch und elegant gestaltet.

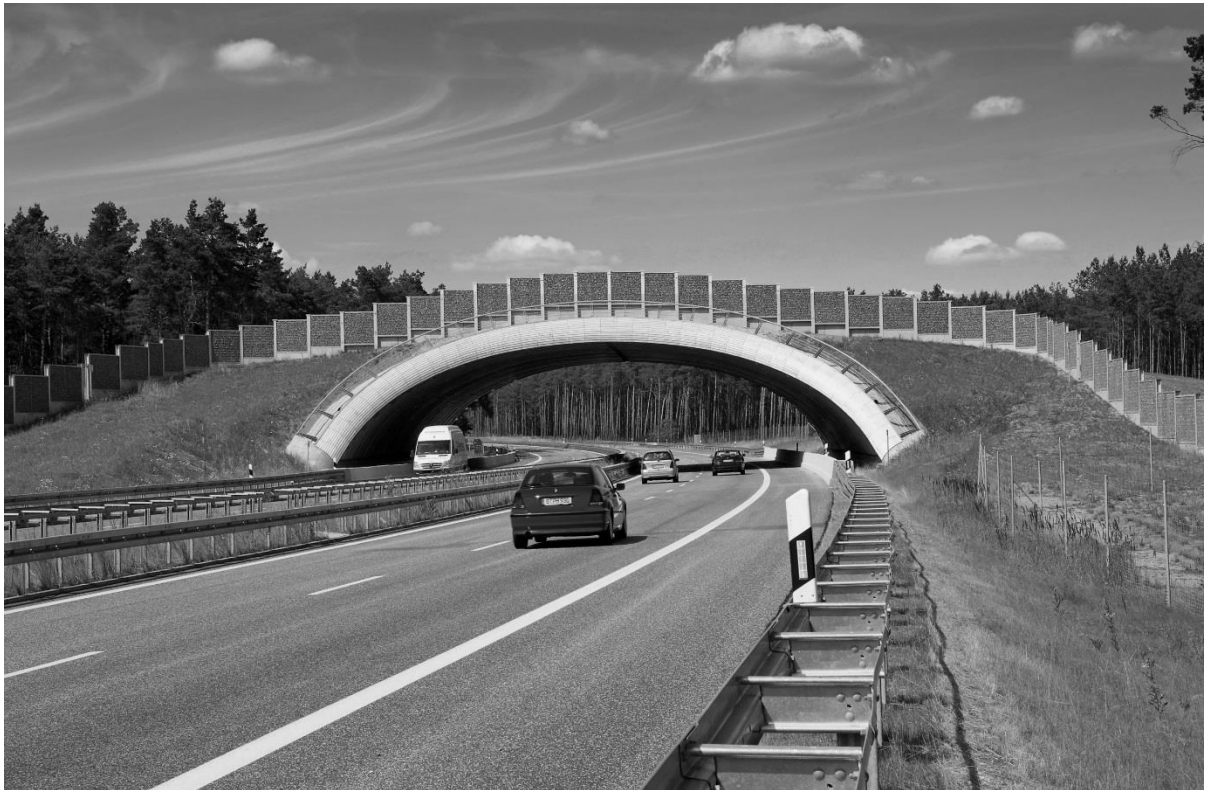
Abbildung 5: Die zweite Grünbrücke bei Luckenwalde (Foto: René Legrand)

Als Nachfolgeprojekt wurde 2012 durch die DEGES für das Land Brandenburg die zweite, analog konstruierte Grünbrücke über die B 101 erstellt (Abbildung 5)

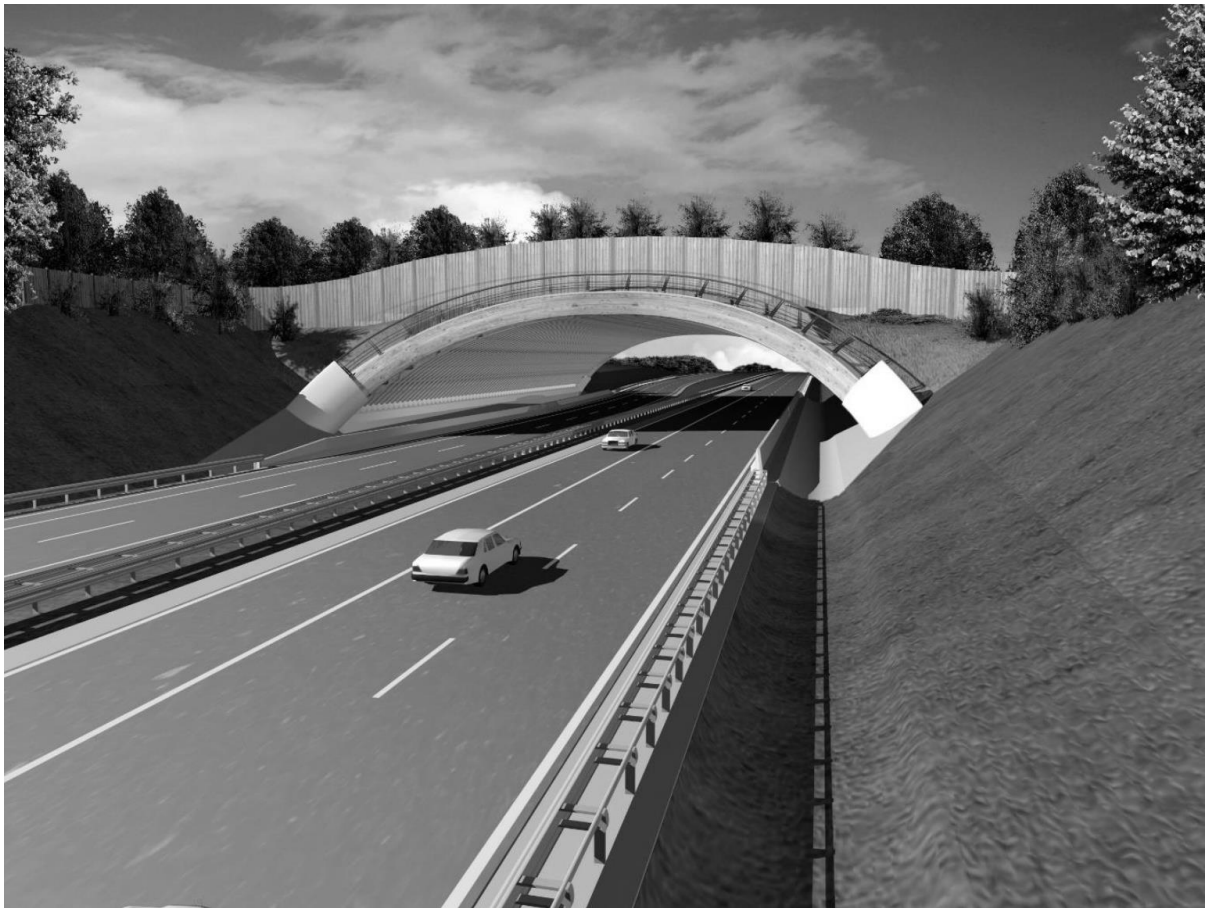
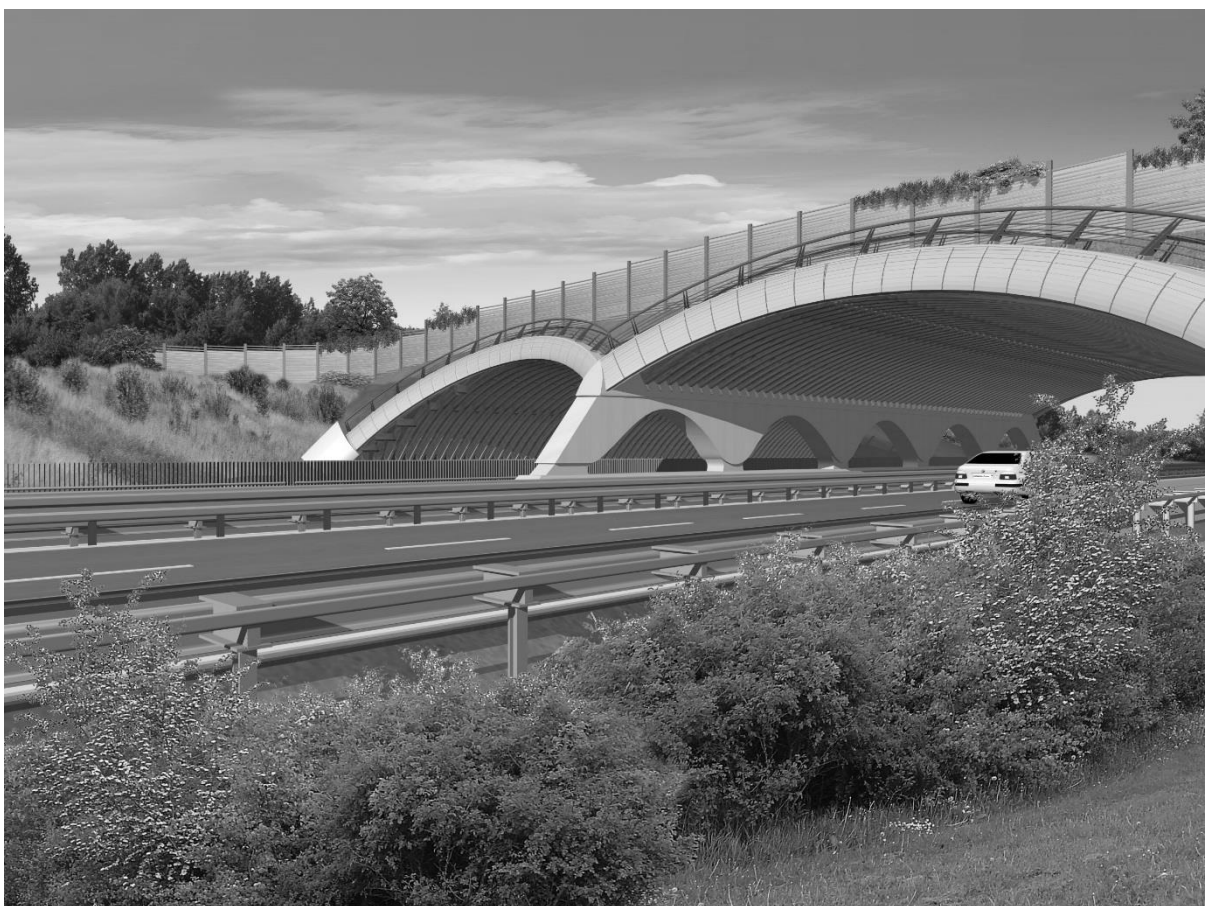
Abbildungen 6 + 7: Grünbrücken Burkvitzer Wald und Thyrow (Visualisierung DEGES)

Bestärkt durch diesen Erfolg sind im Auftrag der DEGES aktuell zwei weitere Grünbrücken in Mecklenburg-Vorpommern auf Rügen (Abbildung 6) und in Brandenburg bei Thyrow (Abbildung 7) im Bau.

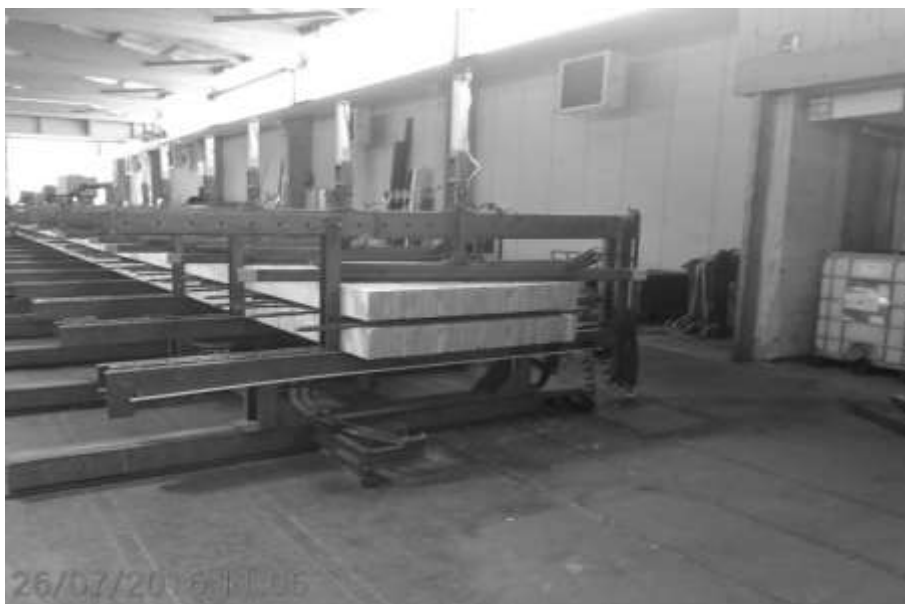
- collage de 30 lamelles 0,22 x 0,034 x 31,40 m pour obtenir des poutres de 0,22 x 1,02 x 31,40 m avant rabotage

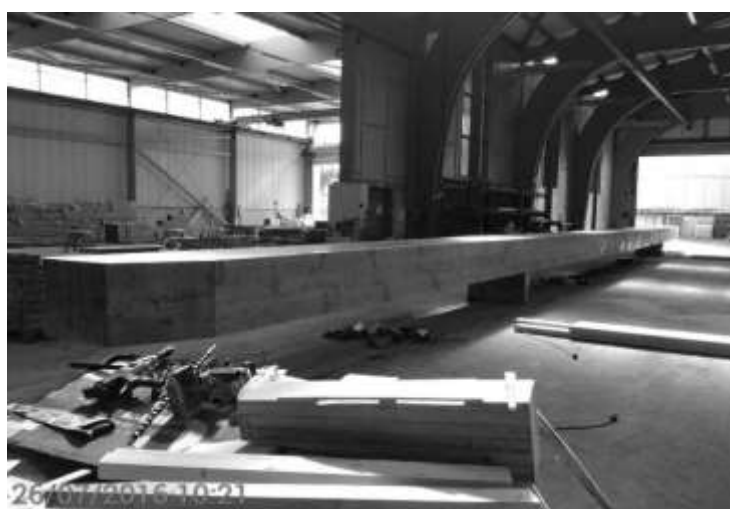
- après rabotage, recollage en bloc de 3 poutres de 0,20 x 1,00 x 31,40 m pour obtenir des demi-nervures de 0,60 x 1,00 x 31,40 m

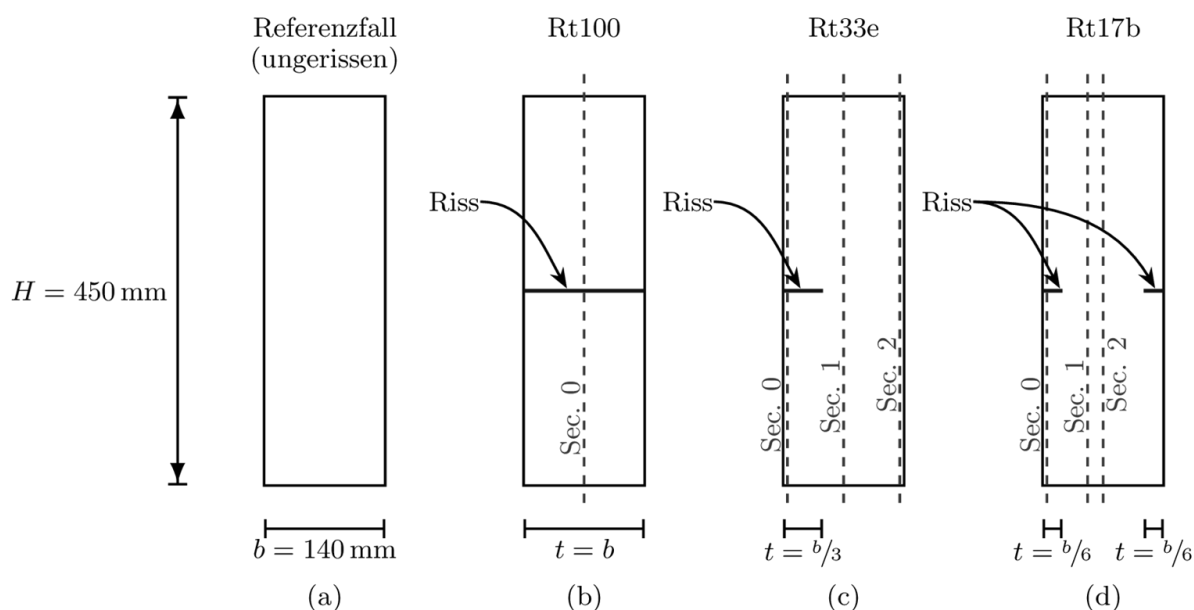
Die Abbildungen 2 a-d zeigen neben dem ungerissenen Referenzbauteil (a) die drei exemplarisch untersuchten Risskonfigurationen; alle Risse sind parallel zur Trägerlängsachse und Faserrichtung in halber Querschnittshöhe angeordnet. Alle Risse erstrecken sich vom Trägerhirnholz über eine Länge von  $2,5 h$ . Die Rissfront liegt damit im mittleren Bereich zwischen Auflager und Laststelle. Abbildung 2 b zeigt die Konfiguration Rt100 mit vollem Querschnittsdurchriss. Abbildung 2 c zeigt den Fall eines einseitigen Risses mit einer Risstiefe von  $t = b/3$ . In Abbildung 2 d ist sodann der Fall beidseitig in gleicher Höhenlage befindlicher Risse mit einer Tiefe von jeweils  $t = b/6$  gezeigt. Mitangegeben in den jeweiligen Bildern sind die Schnitte Sec. 0, 1 und 2, für die nachfolgend Spannungsverläufe gezeigt sind.

Abbildung 2: Risszenarien der durchgeführten FEM Simulationen  
a) ungerissener Querschnitt (= Referenzfall)  
b) Riss-Konfiguration Rt100 (= Durchriss über volle Querschnittsbreite)  
c) Riss-Konfiguration Rt33e (einseitiger Anriss über  $b/3$ )  
d) Riss-Konfiguration Rt17b (beidseitiger Anriss über jeweils  $b/6$ )

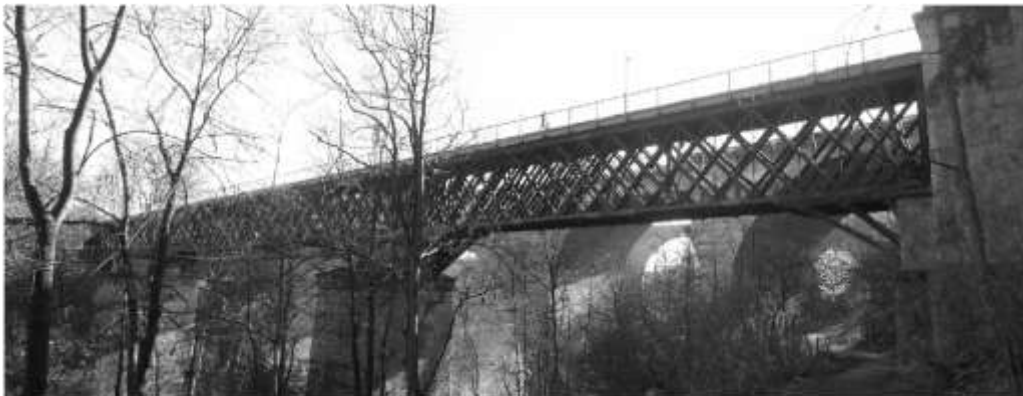
Abbildung 1: König-Ludwig-Brücke in Kempten/Allgäu

Im Rahmen der zwischen 1843 und 1854 durchgeführten Erweiterung des Streckennetzes der Ludwig-Süd-Nordbahn von Lindau nach Hof musste in Kempten die Iller überbrückt werden (siehe [1]). Für diese Überquerung der Iller wurde zwischen 1847 und 1851 eine damals zweigleisige Brücke als Howe'scher Träger für eine Lokomotive mit 14t hergestellt (siehe Abb. 1 und [2]).

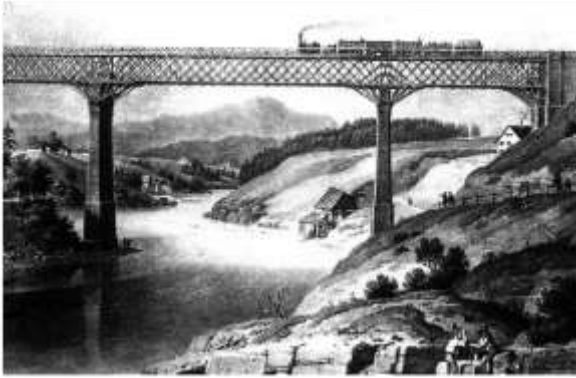
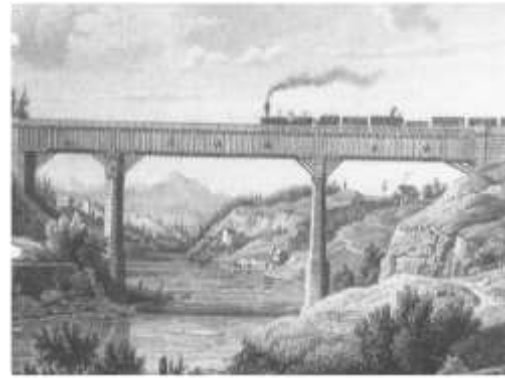
Abbildung 2: Brücke vor 1879 (siehe [3])

Erste Darstellungen zeigen diese Brücke unverkleidet (siehe Abb. 2), wobei nach heutiger Einschätzung diese Darstellungen nicht die Realität, sondern die technische Ausführung der Brücke darstellen sollten.

Spätestens 1879 war die Brücke jedoch verkleidet. Ob dies aus Gründen der Erhöhung der Dauerhaftigkeit oder aus Gründen des Brandschutzes infolge des Funkenflugs der Dampflokomotiven erfolgte, kann nicht eindeutig geklärt werden. Allerdings deuten der in [4] erwähnte und an den Brückenenden angebrachte Hinweis, dass es den Heizern der Lokomotiven verboten war, auf der Brücke Kohle nach zu schüren, und Brandspuren am dreiteiligen Untergurt am westlichen Widerlager eher darauf hin, dass der maßgebende Grund für die Verkleidung die Befürchtung eines Brands der Brücke war.

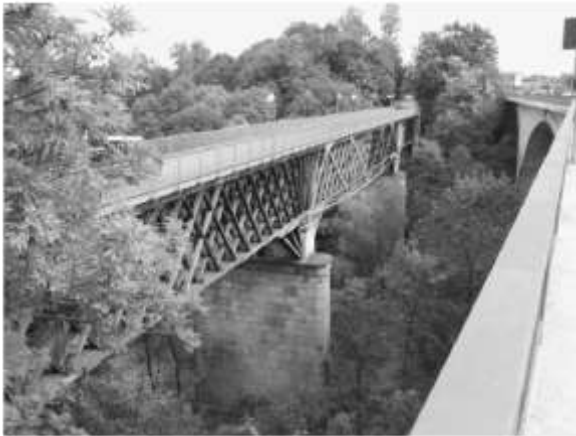
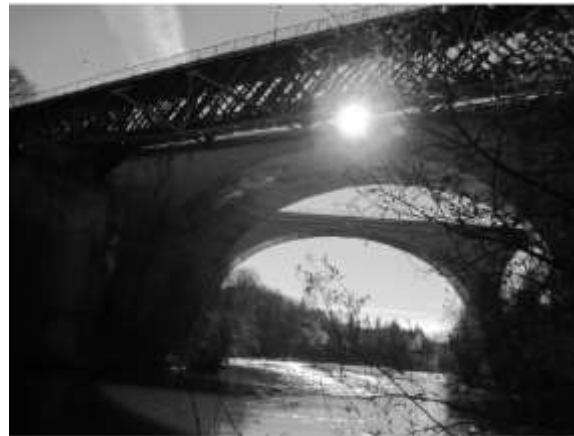
Abbildung 3: Weitere Anpassungen der Brücke

Aufgrund der immer größer werdenden Lokomotiven und der damit verbundenen Lasten wurde 1879 das Mittelfeld der Brücke durch ein noch heute erhaltenes Sprengwerk verstärkt, so dass als Bemessungslast 3 Lokomotiven mit je 42to angesetzt wurden (siehe Abb. 3(a)).

Aufgrund der weiteren Lasterhöhung der Züge wurden 1902 zwei Stampfbetonbrücken errichtet, auf die der Zugverkehr geleitet wurde (siehe Abb. 3(b)). Die König-Ludwig-Brücke wurde daher in eine Straßenbrücke umgewandelt.

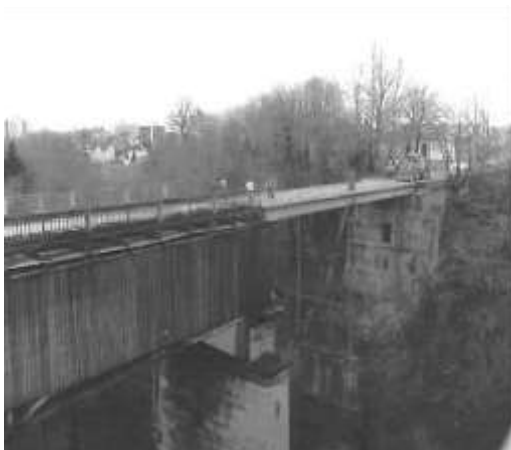
Abbildung 4: Gesprengtes östliches Feld (siehe [5])

In den Wirren des Kriegsendes des zweiten Weltkriegs wurden die östlichen Felder sowohl der Stampfbetonbrücken als auch der König-Ludwig-Brücke gesprengt. Diese Felder wurden im Mai 1945 wieder aufgebaut, wobei bei der König-Ludwig-Brücke das gesprengte Feld durch einen Stahl-Beton-Verbundträger überbrückt wurde (siehe Abb. 4).

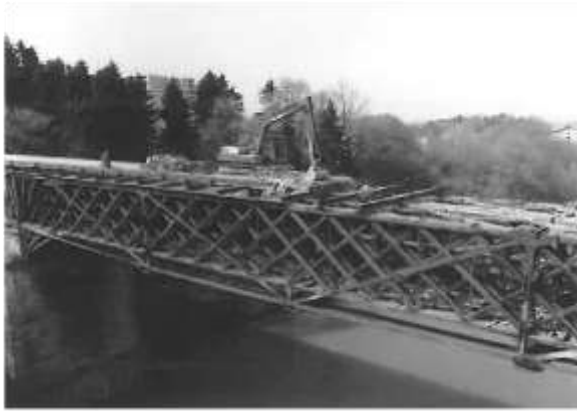
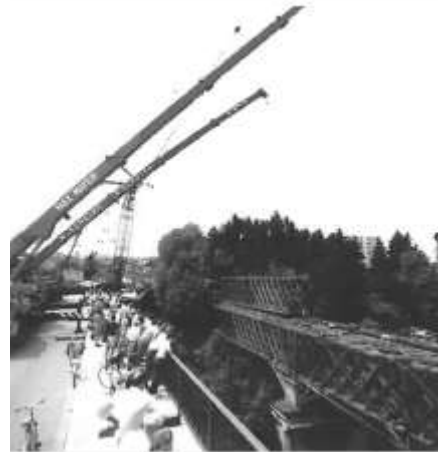
Abbildung 5: Ausheben der Brückenträger (siehe [6])

1986 wurde die König-Ludwig-Brücke in eine Fußgängerbrücke umgewandelt. Um eine reine Holzbrücke zu erhalten, wurden dabei die beiden parallel laufenden Brückenträger auf einen Brückenträger reduziert und der gesprengte Teil mit einem ausgehobenen Brückenträger ersetzt (siehe Abb. 5).

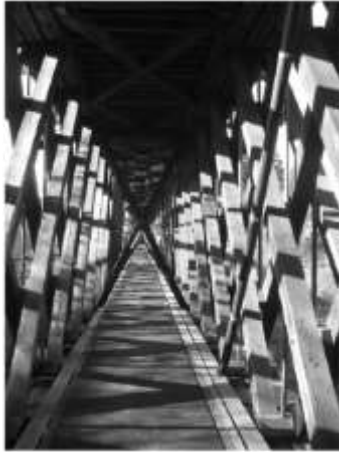
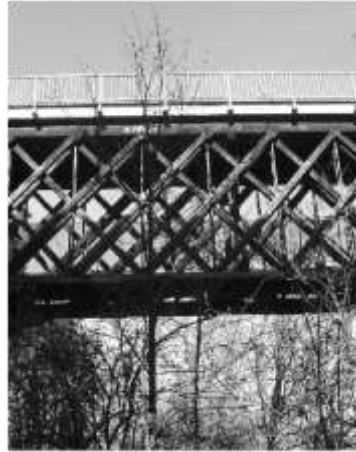
Abbildung 6: Diagonale

- Diagonalen: Die Diagonalen sind zu den Auflagern hin als Doppeldiagonale mit einer Länge von etwa 6m ausgeführt. Von den Auflagern weg werden diese als Einzeldiagonale realisiert (siehe Abb. 6).

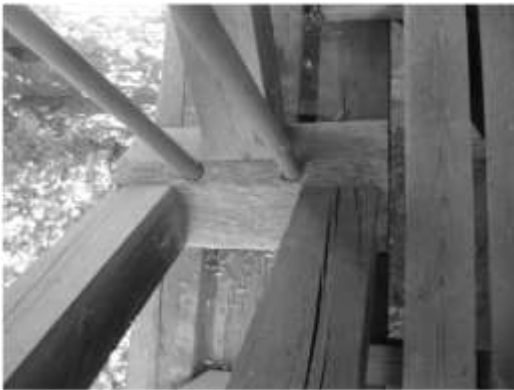
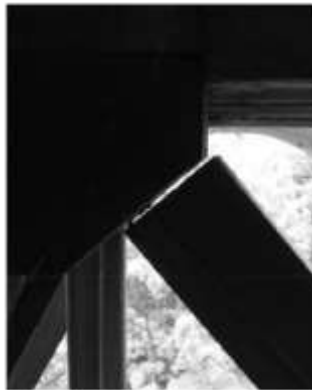
Abbildung 7: Detail Schwelle

- Unter- bzw. Obergurt: Der Ober- bzw. Untergurt besteht aus 3 Gurten aus Lärche. Die Länge der einzelnen Bauteile dieses Gurts beträgt etwa 11.5m. Der Stoß erfolgt durch seitlich angebrachte Laschen aus Metall.
- Schwellen: Um die Schwellen mit dem Untergurt zu verbinden, ist der Untergurt mit der Schwelle verblattet. Die Diagonale wurden stumpf ohne Verbindung auf den Schwellen aufgestellt (siehe Abb. 7).

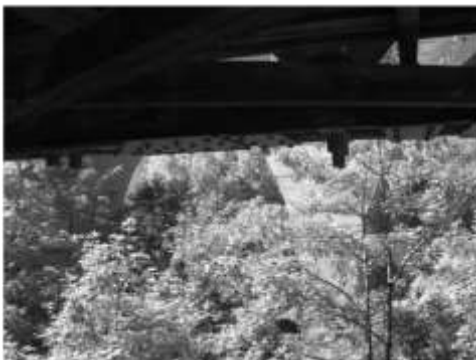
Abbildung 8: Verankerung der Hänger an der Unterseite

- Hänger: Um die vertikalen Zugkräfte im Fachwerk zu übernehmen, werden vertikal Zugelemente aus Metall eingebaut, die durch Platten an der Oberseite des Obergurts bzw. der Unterseite des Untergurts aufgelegt werden. Diese Hänger konnten bei Bedarf nachgespannt werden (siehe Abb. 8).

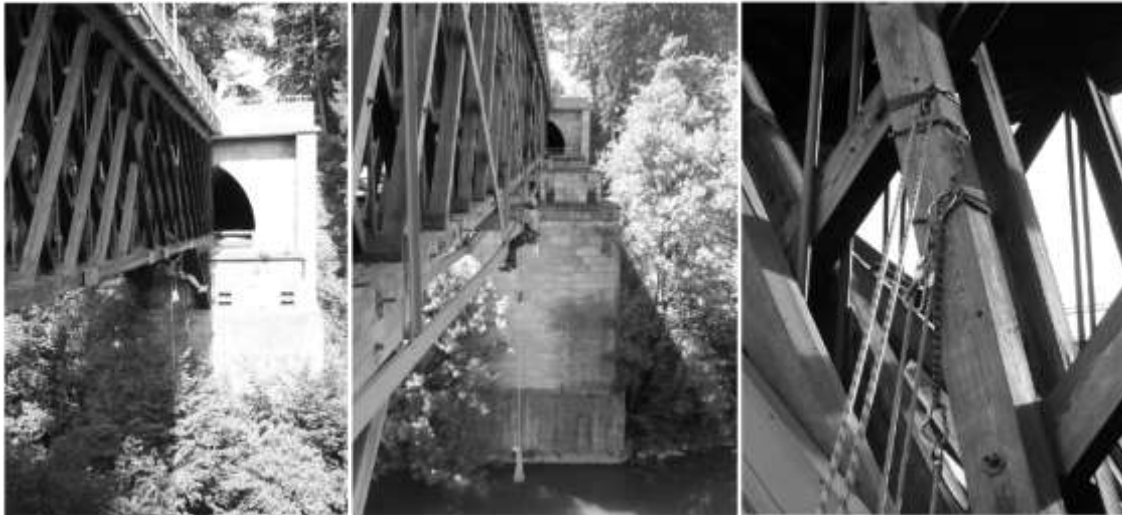
Abbildung 10: Bauwerksprüfung durch Klettertechnik

Die handnahe Betrachtung der einzelnen Bauteile ist die grundlegende Voraussetzung für die Beurteilung des Zustands und daraus abgeleitet der Standsicherheit. Bei dieser Brücke stellt sich allerdings das Problem, dass infolge der begrenzten Breite und der unbekanntenen Belastbarkeit nur wenige Untersichtsgeräte verwendet werden können. Trotz intensiver Suche konnte kein Gerät gefunden werden, das die Brücke bei einer vernünftigen Belastung befahren kann und zeitgleich den Korb auf über 6 m unterhalb der Fahrbahn absenken kann. Alternativ hätte ein Rollgerüst aufgebaut werden können, mit dem die Untersicht der Fachwerkträger begutachtet werden kann. Aufgrund der dabei entstehenden Kosten wurde jedoch entschlossen, die Begutachtung durch für das Industrieklettern ausgebildete Mitarbeiter der Konstruktionsgruppe Bauen AG, Kempten durchführend zu lassen. Zusätzlich wurde ein „reiner“ Industriekletterer herangezogen, dessen Aufgabe darin bestand, die Seilsicherungen aufzubauen, zu versetzen und wieder abzubauen. Hintergrund ist, dass durch diese Aufteilung gesichert ist, dass eine Trennung der Aufgabenbereiche zwischen Begutachtung und Seilsicherung vorhanden ist, um Flüchtigkeitsfehler insbesondere bei der Seilsicherung zu verhindern. Auch wird dem begutachtenden Ingenieur ermöglicht, sich auf die eigentliche Begutachtung zu konzentrieren. Die Sicherung erfolgte entsprechend den Standards für Höhenarbeiten, die sich in wesentlichen Punkten von der Sportkletterei unterscheidet. So ist z.B. die Ausrüstung des Sportbereichs nicht im Industriebereich uneingeschränkt nutzbar.

Durch diese Methode ist es möglich, handnah auch die Untergurte der Brücke zu begutachten. So wurden im Rahmen dieses Punkts Abweichungen vom Sollzustand systematisch erfasst, katalogisiert und bewertet (siehe Abb. 10).

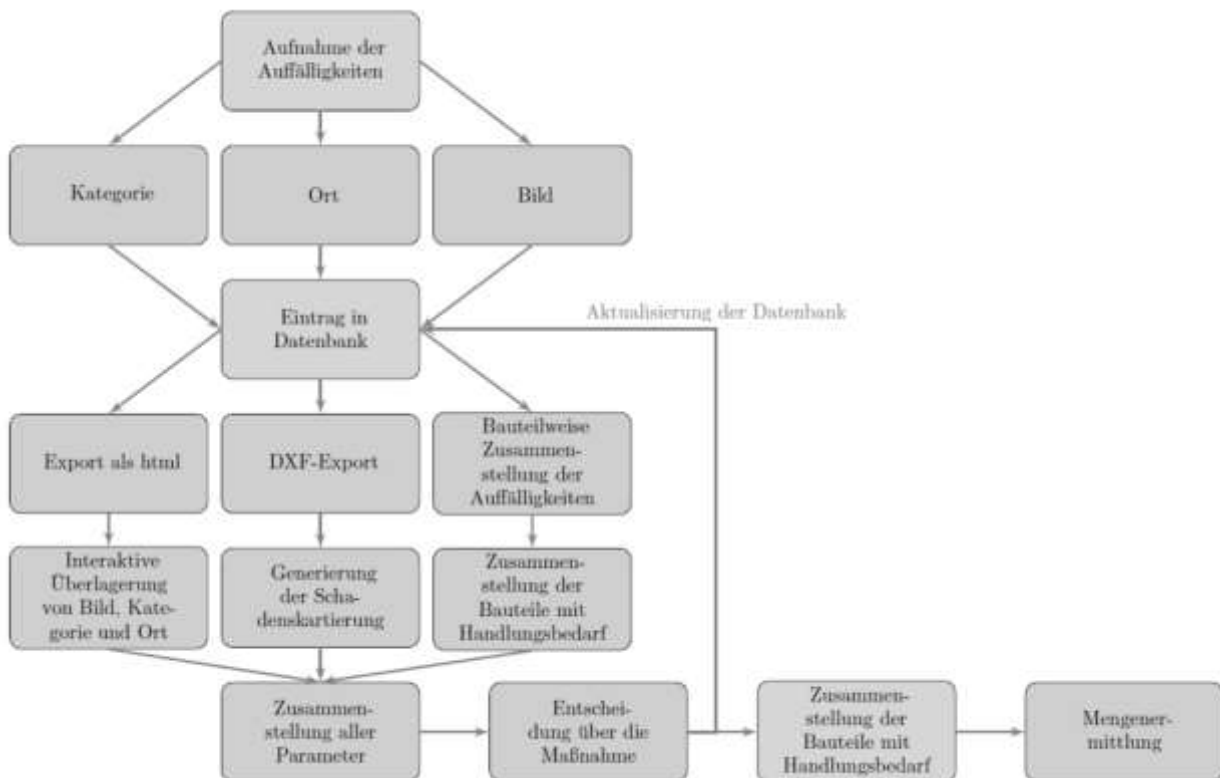
Abbildung 11: Ablauf der Aufnahme der Daten

Daher wurde für die Bauwerksprüfung eine Datenbank aufgebaut (siehe Abb. 11), in der die notwendigen Parameter abgelegt werden können. Durch die Auswertung dieser Datenbank können damit sowohl die kritischen Bauteile als auch der Umfang der Bauteile mit Handlungsbedarf ermittelt werden. Für eine weitere Verarbeitung der Daten wurden Exportfilter entwickelt, anhand derer nach den einzelnen Bauteile gefiltert werden konnte. Diese Weiterverarbeitung der Daten wurde zum gewissen Teil durch Webanwendungen realisiert (siehe Abb. 12), von dem die Baustelle heute noch profitiert, da Daten vor Ort abgefragt und überprüft werden können.

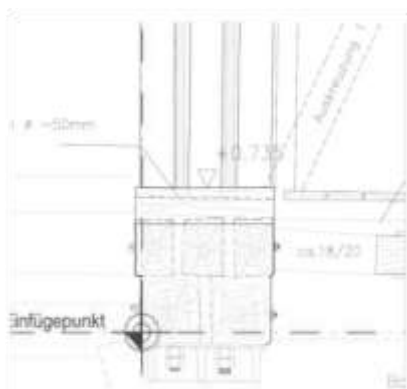
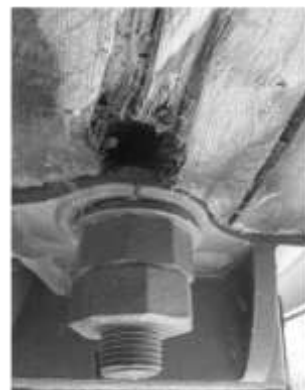
Abbildung 13: Schädigung im Schirrbalkenbereich

Im Rahmen der Bauwerksprüfung zeigt sich, dass bei dieser Brücke der wesentliche Schwachpunkt der Auflagerbereich darstellt. In diesem Bereich ist der dreiteilige Untergurt auf dem zweiteiligen Schirrbalken aufgelegt. Durch den Regen dringt Wasser in diesen Bereich ein. Damit ist dieser Bereich besonders gefährdet (siehe Abb. 13).

Durch diese Schädigung ist die Querkrafttragfähigkeit der Brücke gefährdet, so dass diese Brücke 2013 gesperrt wurde. Weiterhin wurden weitere Bauteile gefunden (siehe Abb. 14), die eine Schädigung aufweisen, so dass sie ausgetauscht werden müssen.

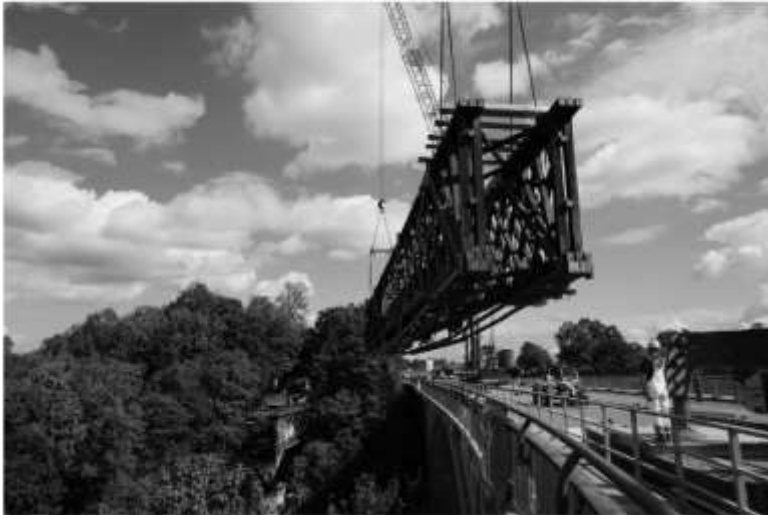
Abbildung 16: Aushubvorgang des mittleren Felds

Daher wurde ein Alternativkonzept entwickelt und umgesetzt, in dem die Brücke ausgehoben und zu einer nahe gelegenen Feldwerkstatt transportiert wird. Damit verbunden ist allerdings eine bauliche Veränderung der Brücke, da diese nicht mehr als Zweifeldträger mit angehängtem Ostfeld, sondern als eine Kette von Einfeldträgern die Lasten abträgt. Da allerdings die Bemessung der Diagonalen und damit der Querkrafttragfähigkeit und die Bemessung des Obergurts über dem westlichen Pfeiler bei der durchlaufenden Brücke maßgebend war, konnte die Tragfähigkeit der Brücke durch diese Änderung gesteigert werden, bzw. Verstärkungsmaßnahmen eingespart werden.

Am 05.-07.09.2017 wurde diese Brücke ausgehoben und zur Feldwerkstatt transportiert.

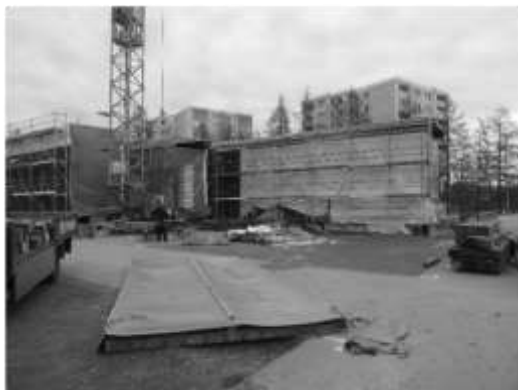
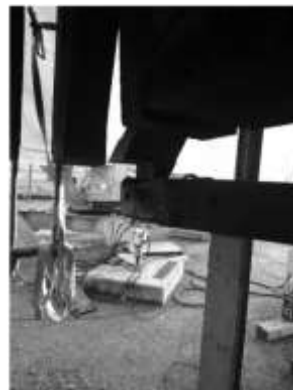
Abbildung 17: Instandsetzung auf der Feldwerkstatt

Auf dieser Feldwerkstatt wird sie Stück für Stück instand gesetzt, indem die geschädigten Bauteile ausgetauscht und Verstärkungen eingebaut werden.

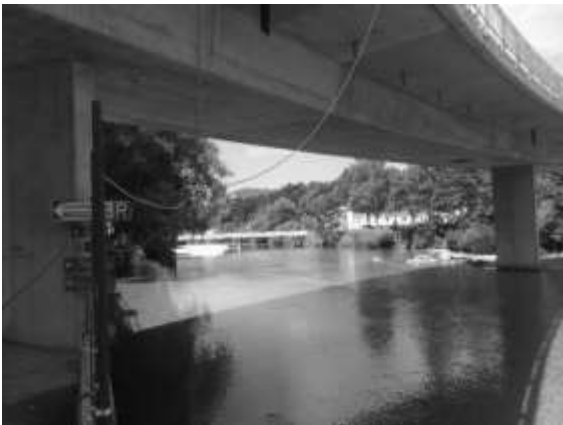
Der Zustand des Holzsteges aus Lärchenleimholz Resorcinharz-verleimt stellte sich 2016 so dar, dass er lt. Gutachten abgerissen werden sollte.

Alter Holzsteg 2016

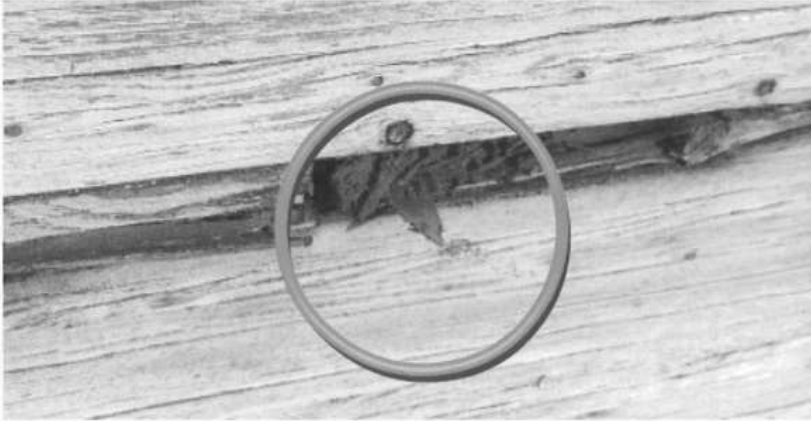
- Die Konstruktion ist an manchen Stellen derart massiv durchfeuchtet, dass man schon mit einem Taschenfeitel durchkommt (siehe Bild unten), teilweise ist auch ein Befall von Pilzen gegeben.

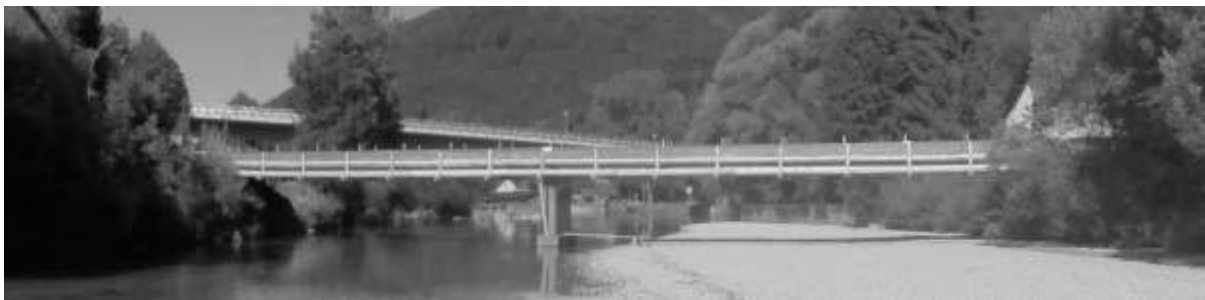
Es wurde an der Unterseite des Steges eine PE-Gitterfolie als Abtropfschutz für den Klebstoff aufgebracht. Als Schutz- und Arbeitsgerüst wurde ein beidseitig auskragendes Hän-gerüst ebenfalls an der Unterseite befestigt.

Eingerüstung des Steges mit Hängeausschußgerüst

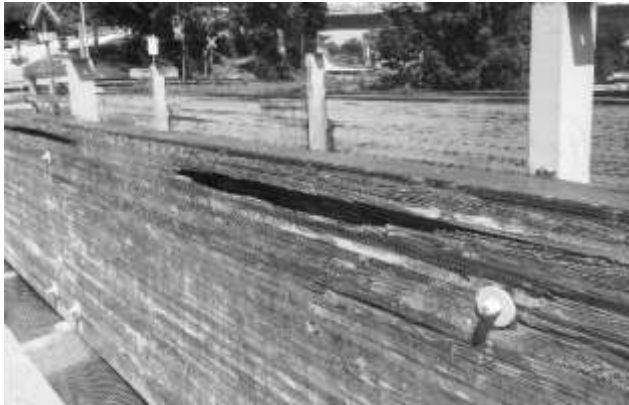
Es wurden ca. 400 Risse in den BS-Trägern aufgenommen und saniert. Die Träger wurden mit Wasserhochdruck gereinigt.

Genau Aufnahme u. Dokumentation der Schäden

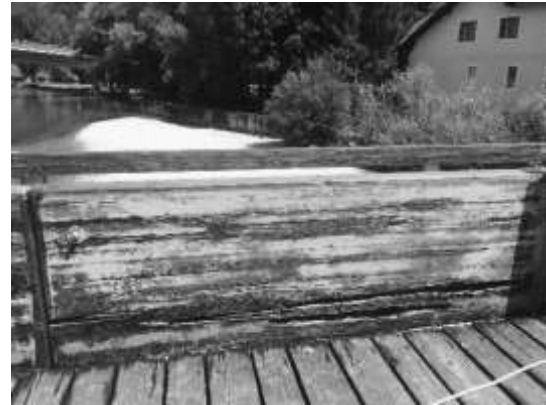
Schwer beschädigte Träger neben dem Gerberstoß an der wetterzugewandten Seite

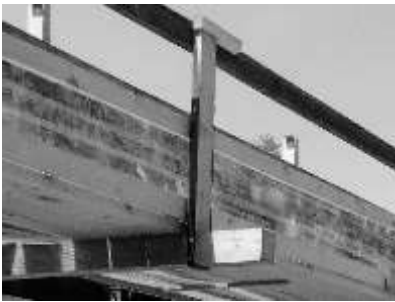
Trägersanierung d. Einkleben von neuem Holz

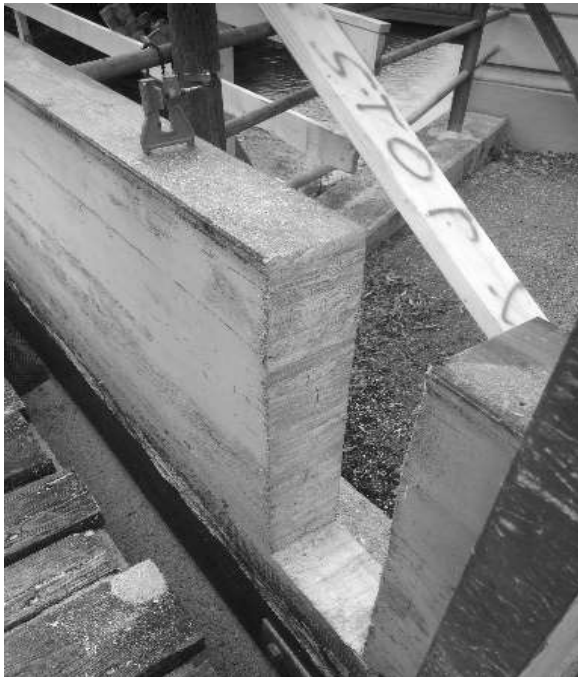
Probeschnitt am Auflager

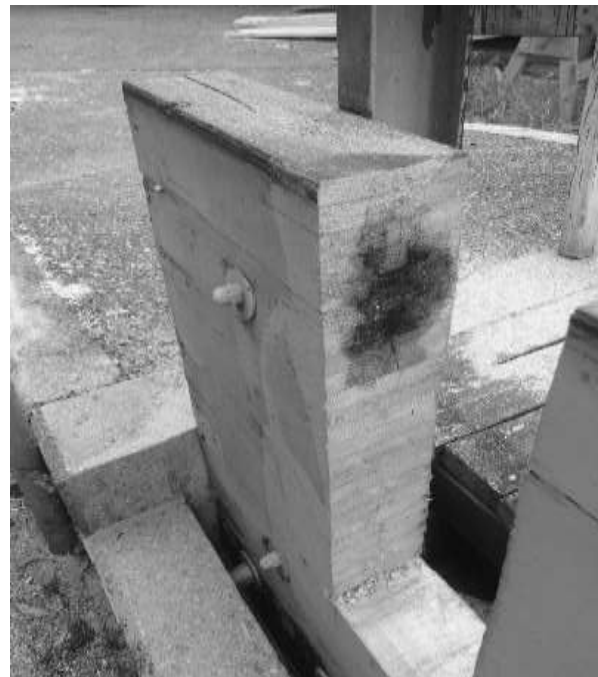
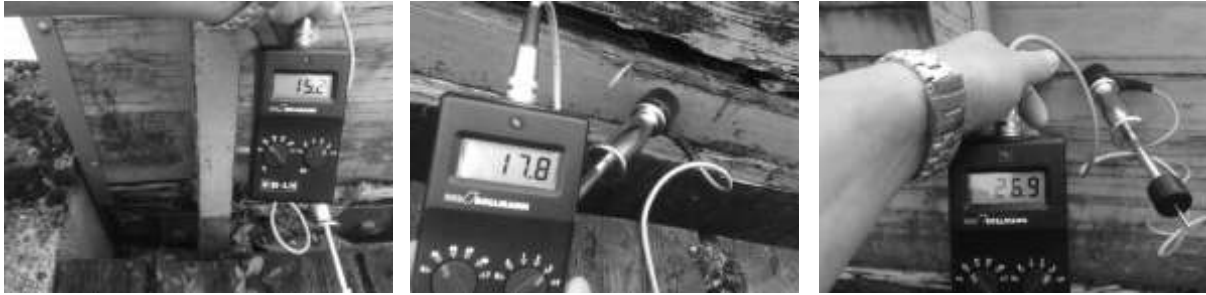
Wetter u. Klima spielten bei der Sanierung eine wichtige Rolle, die Holzfeuchte darf max. 18 %, Luft- u. Bauteiltemperatur mind. 18° - max. 35° betragen, es wurde durch eine provisorische Überdachung Abhilfe geschaffen

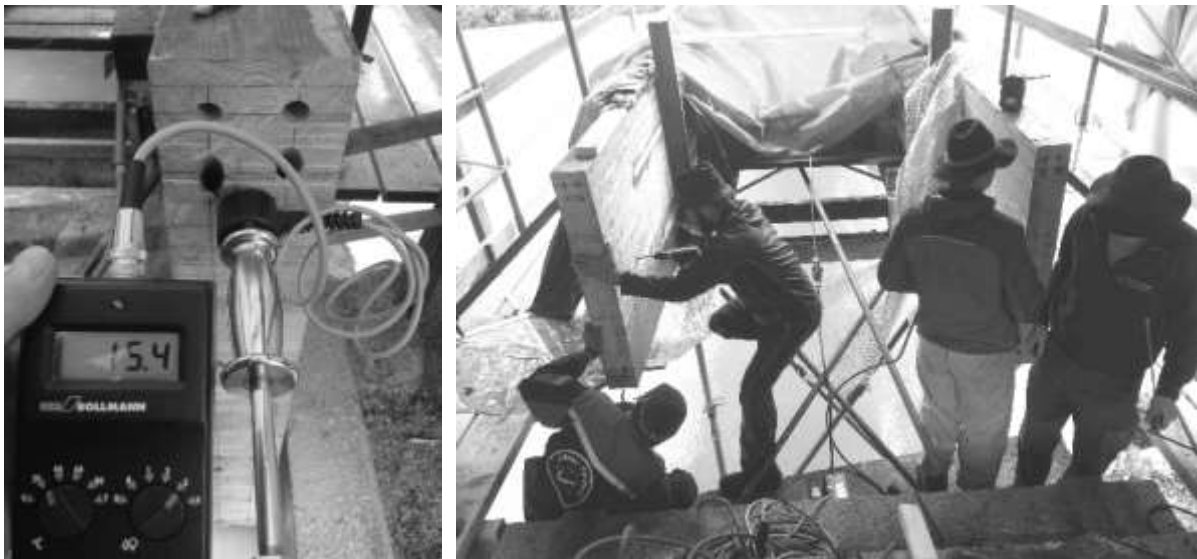
Kontrolle beim Einkleben der Bewehrung

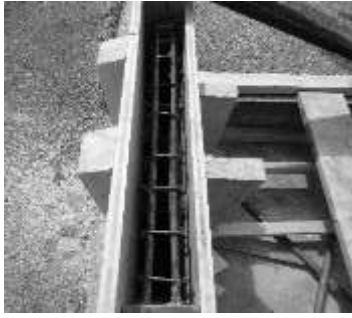
Fertige Schalung

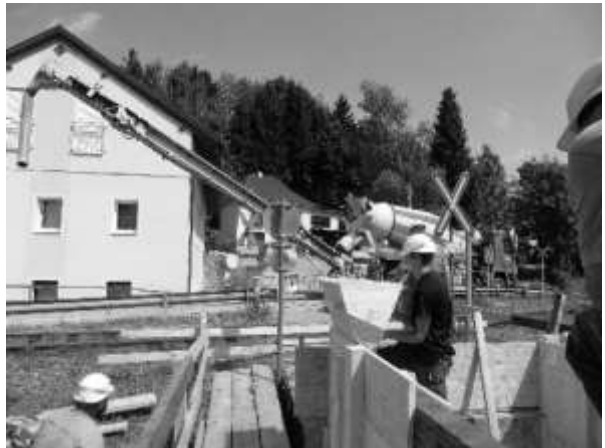
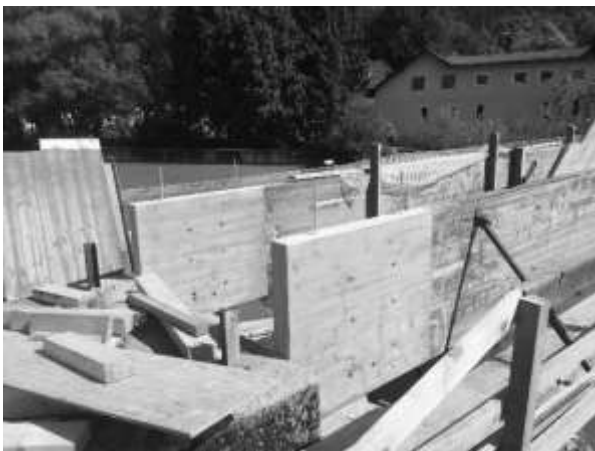
Betonprothesen an allen 4 Auflagern

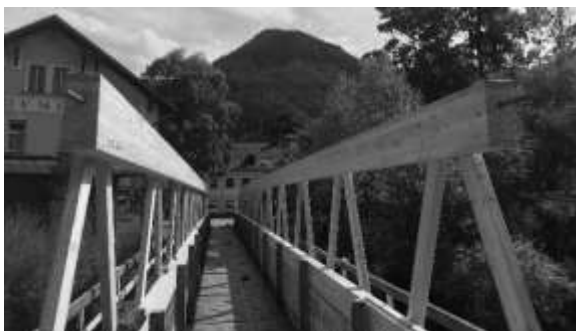
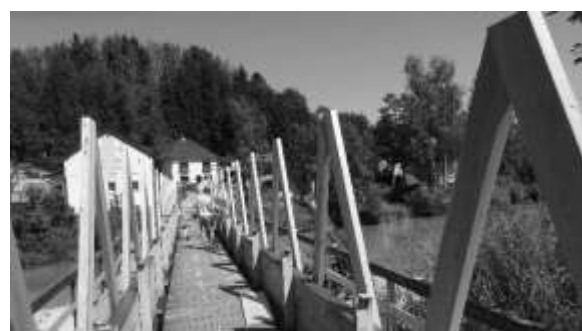
Montage der Fachwerkstäbe

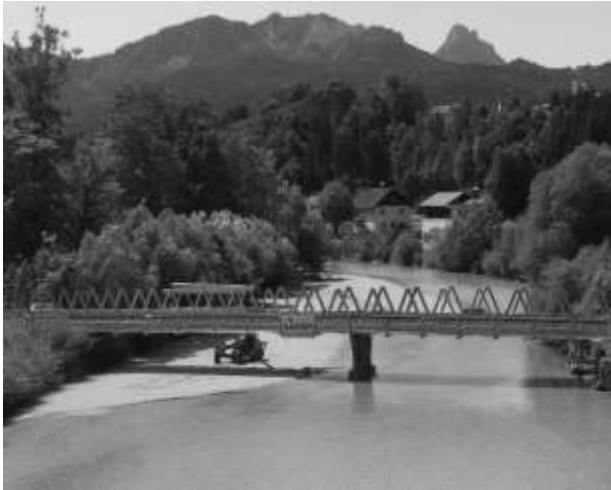
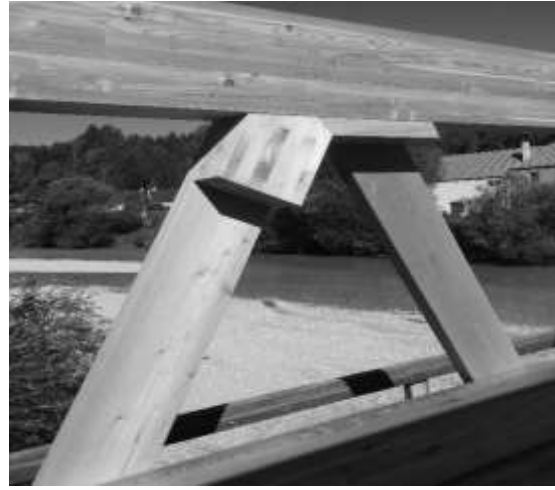
Druckstab Anschlussverstärkung

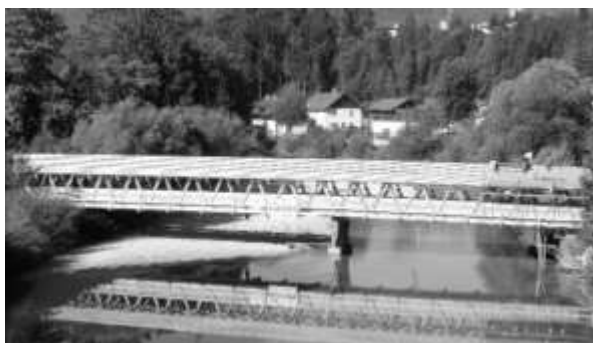
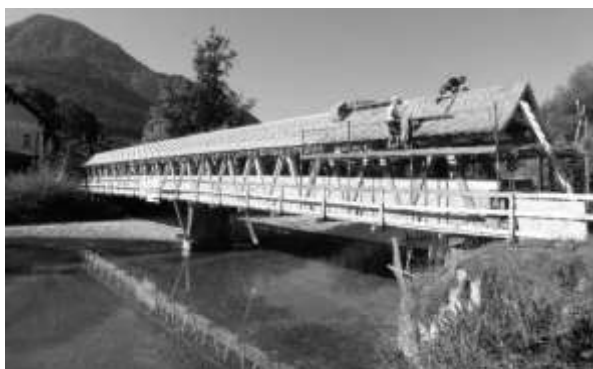
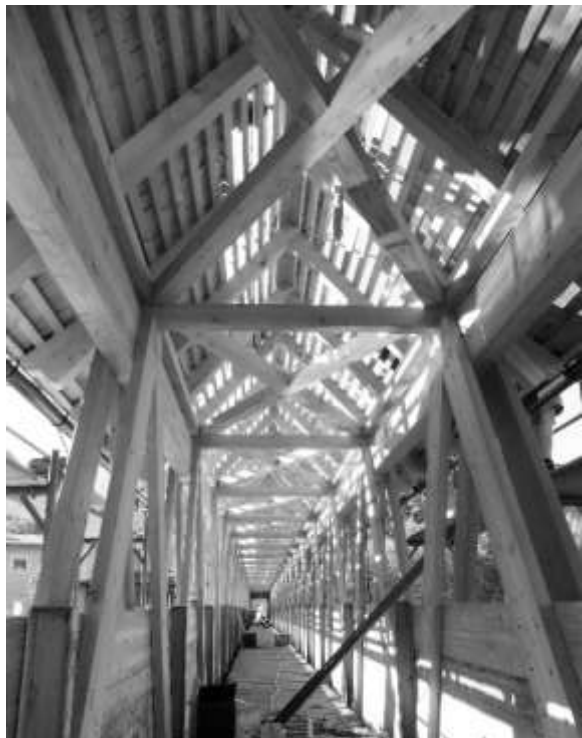
Die Dachdeckung erfolgte mit Lärchenschindeln auf Sichtlattung

Schindeldeckung
