# Holz | Forum | Bau | Spezial Brücken

5. Internationale Holzbrückentage (IHB2018)

Holzbrückenbau in der Offensive

Erhaltung | Ertüchtigung | Neubauten

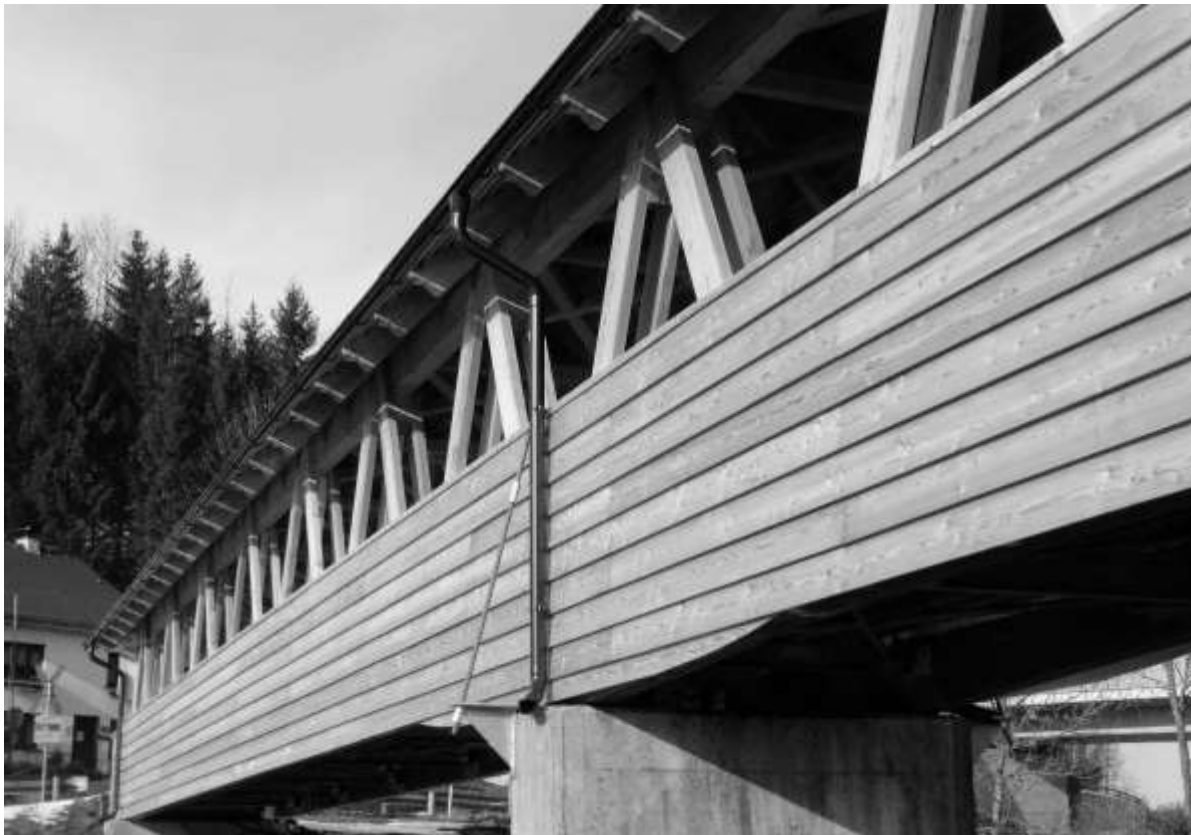
Die Fassadenverkleidung im Brüstungsbereich erfolgte mit Lärchenrollschalung

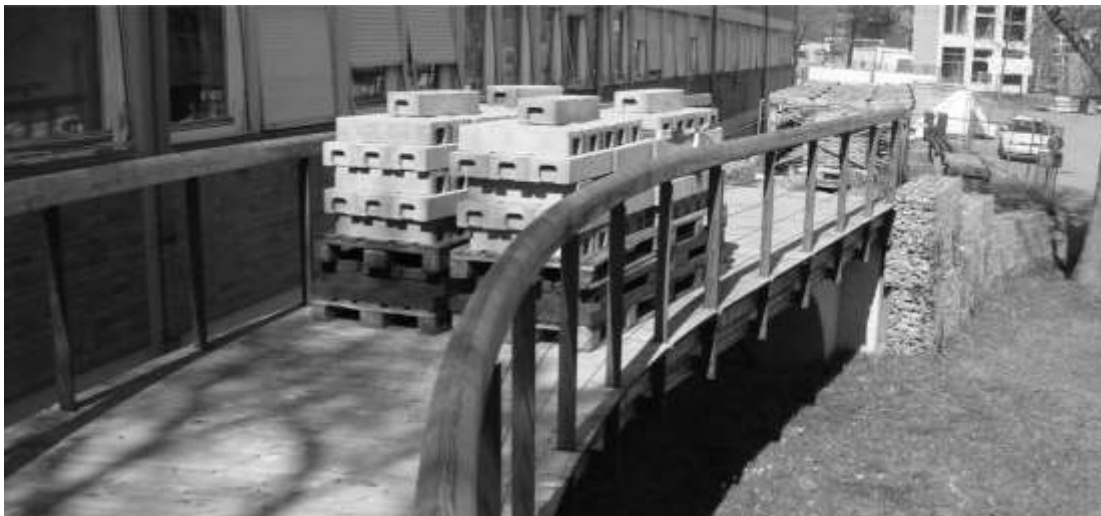
Die stufenweise Erhöhung der Last wurde durch einzelnes Absetzen der insgesamt 8 Lastpaletten in Feldmitte erreicht. Bei einer rechteckigen Palettenanordnung 2 x 2 bilden die Paletten mit den Stahlplatten die untere Lage, auf denen wiederum die Paletten mit den Betonsteinen aufgesetzt wurden. Abbildung 5 zeigt die Anordnung der Lastpaletten in Feldmitte des ersten Feldes bei voller Belastung von 80 kN.

Abbildung 5: Ansicht der Lastanordnung der Langzeitversuchs mit 80 kN Lasteinwirkung in Feld 1

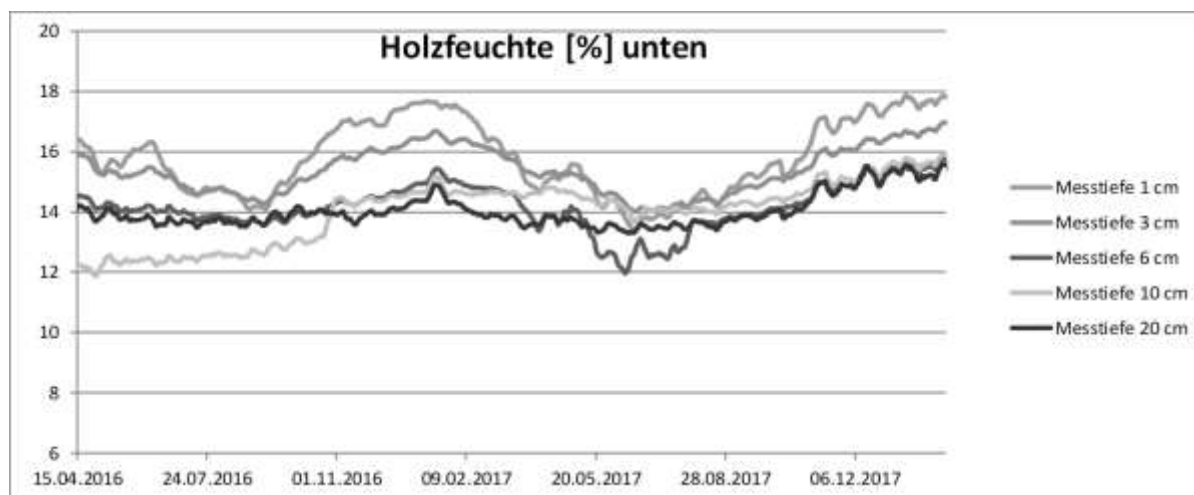
Abbildung 10: Darstellung der Holzfeuchteentwicklung in unterschiedlichen Messtiefen an der Unterseite des BSH-Verbundträgers

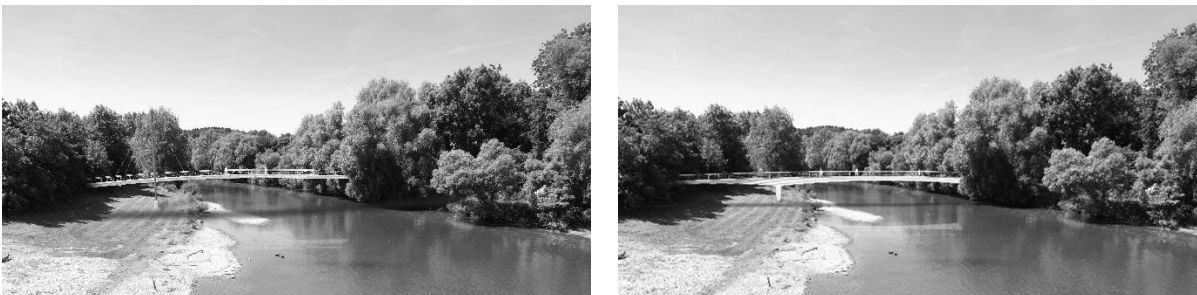
Für das seitliche Erscheinungsbild verglich man die Variante einer abgespannten Pylonbrücke mit zwei Masten und eine Variante eines untenliegenden Durchlaufträgers in Blockträgerbauweise.

Abbildung 2 und 3: Variantenvergleich Pylonbrücke und Blockträgerbrücke (Quelle: IB Miebach)

Sowohl aus gestalterischen Gründen, aber auch wegen Aspekten des Vogelschutzes entschied man sich sehr rasch für die kompaktere zweite Variante ohne aufragende Bauteile. Hierbei sei angemerkt, dass es keine wissenschaftlichen Belege für die Gefahr für Vögel

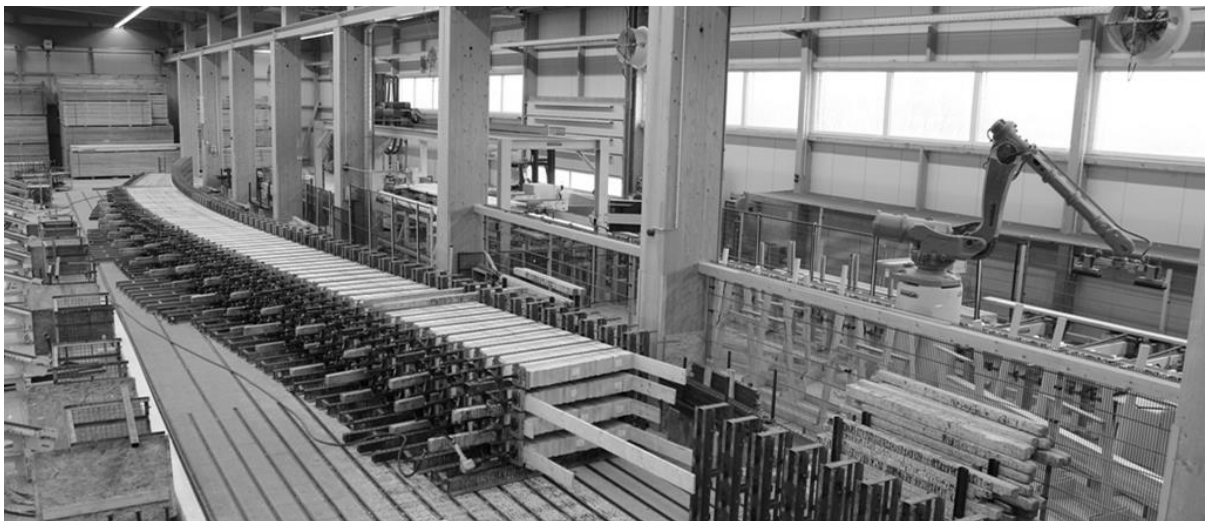
Bereits im November 2016 begann im Werk der Schaffitzel Holzindustrie die Brettschichtholz-Produktion, bevor es mit der eigentlichen Bearbeitung und Vormontage losging.

Abbildung 8: Brettschichtholzproduktion Schaffitzel Holzindustrie

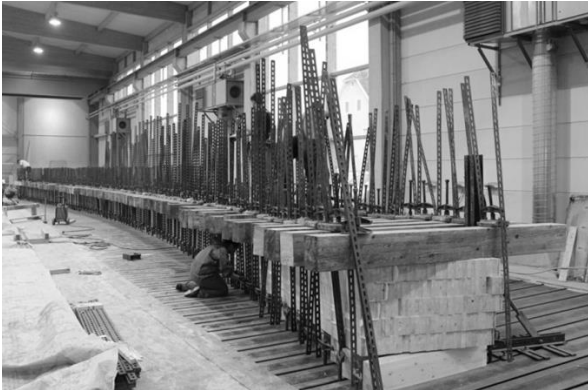
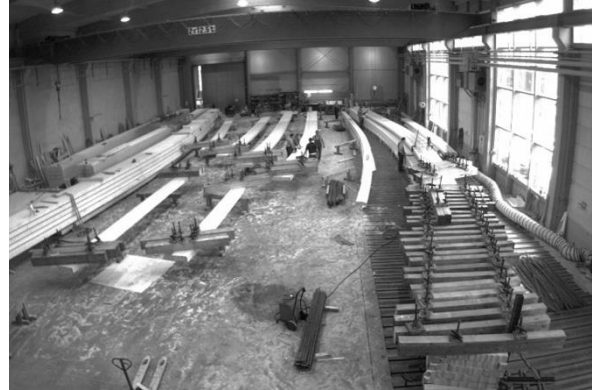
Der Abbund war geprägt durch die Blockverklebungen, die aufgrund der abgetreppten Querschnitte Besonderheiten waren.

Abbildung 9: Blockverklebung der Neckartenzlinger Brücke

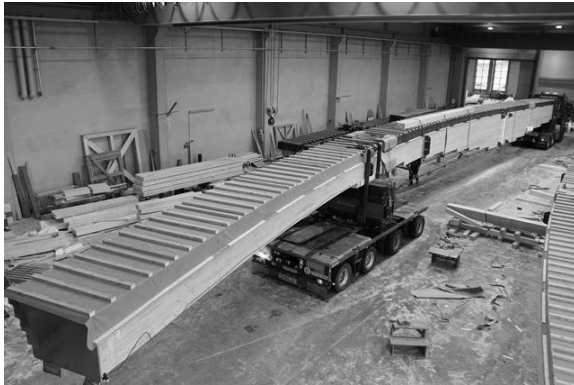
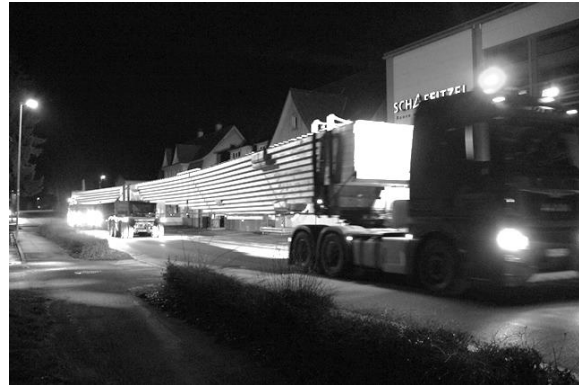
Den komplexen Transport zum Montageort übernahm eine Spedition, die auf Schwertransporte spezialisiert ist. Im Vorfeld wurden umfangreiche Strecken-erkundungen durchgeführt, um eine reibungslose Anlieferung zu gewährleisten. Es wurde zudem geprüft, ob einzelne Ampelanlagen umgelegt werden müssen, was aber nicht der Fall war. Die Brücke wurde in 5 Einzelteile zerlegt. Die gebogenen 36 m langen Teile wurden jeweils in zwei Teile produziert und das Mittelstück wurde komplett fertig geliefert. Am ersten Abend verließen drei Schwertransporte das Firmengelände. Davon waren es zwei Transportteile mit einer Länge von 36 m sowie das gerade Mittelstück mit einer Transportteillänge von 24 m.

Abbildung 13 und 14: Verladen und Transport eines gebogenen Elementes

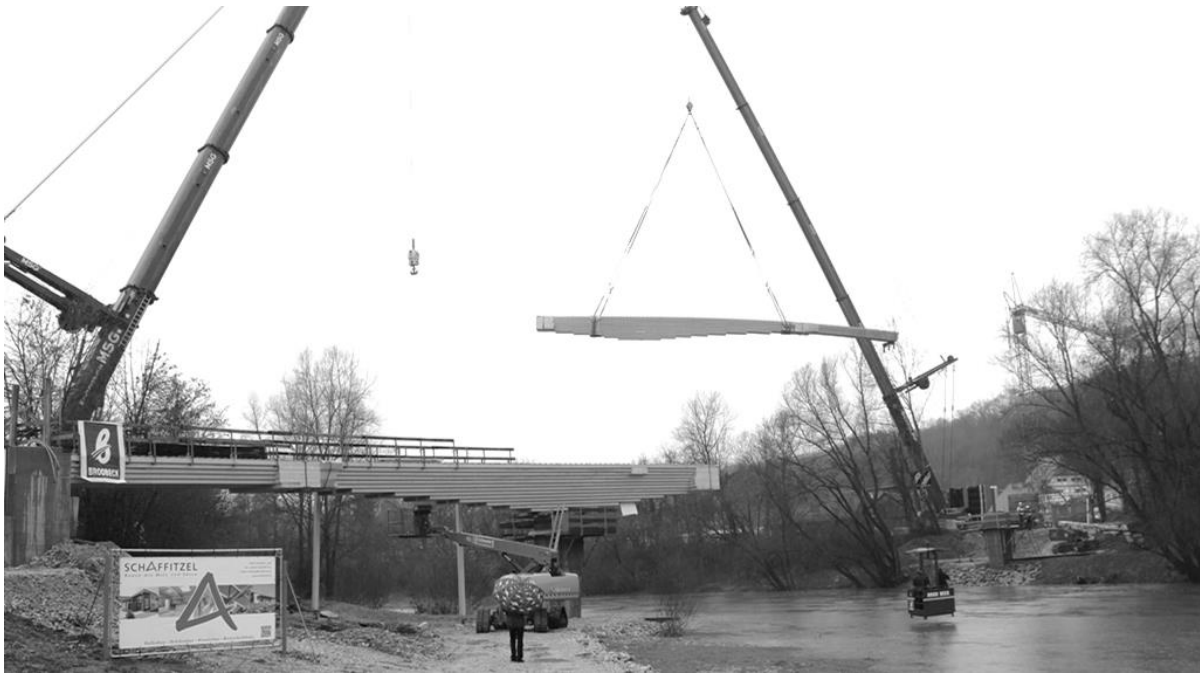
Abbildung 16: Einheben eines gebogenen Brückenelementes

Ein entscheidender Kostenfaktor sind die Schwerlastkräne, daher ist eine schnelle und saubere Brückenmontage unabdingbar. Ein weiterer wichtiger Faktor für diese wirtschaftliche Brückenmontage war, dass die Brückenteile ohne große Lagerzeiten vor Ort auskamen und nach dem Eintreffen des ersten LKWs direkt mit der Montage begonnen werden konnte. Die weiteren LKWs warteten nur kurze Zeit „In der Steige“ bis die Brückenelemente nach und nach in Richtung Neckar gehoben und eingebaut wurden. Trotz des starken Regens und Windes an den zwei Hauptmontagetagen verlief die Brückenmontage problemlos. Die Zusammenarbeit zwischen Montageteam und Kranführer ist dabei entscheidend, denn die Brückenelemente mussten punktgenau in die Betonpfeiler eingesetzt werden.

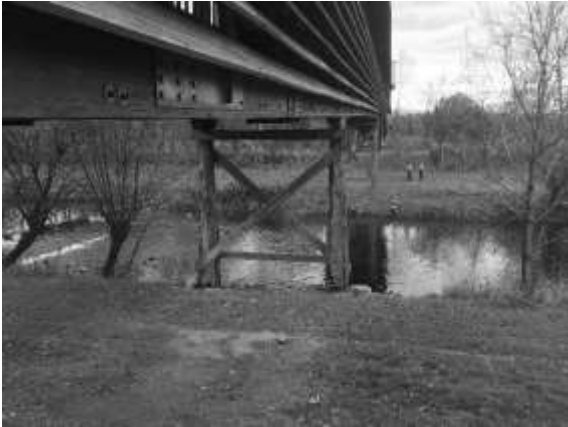
Dieser Entschluss kam jedoch zu spät. Der Untergurt der seitlichen Fachwerkträger war vor allem im Bereich der Anschlüsse nachhaltig durch die ständige Bewitterung geschädigt. In einer der turnusmäßigen Hauptprüfungen wurden an den Fachwerkknoten im Untergurt massive Fäulnisschäden im Bereich der Anschlusspunkt festgestellt. Eine genauere Untersuchung des Schadensumfanges im Jahr 2000 ergab, dass die Bewitterung des Untergurtes ausreichend war, um den ansetzbaren Restquerschnitt um mehr als 50% zu reduzieren. Als Sofortmaßnahmen wurde die Spannweite über die Wiese durch Notunterstützungen reduziert und ein Monitoring System zur Sicherstellung der Tragfähigkeit umgesetzt. Zudem wurde erst jetzt ein seitlicher Schutz der Fachwerkträger angebracht.

Abbildung 2: Untergrund alt, Quelle: Schmees &amp; Lühn

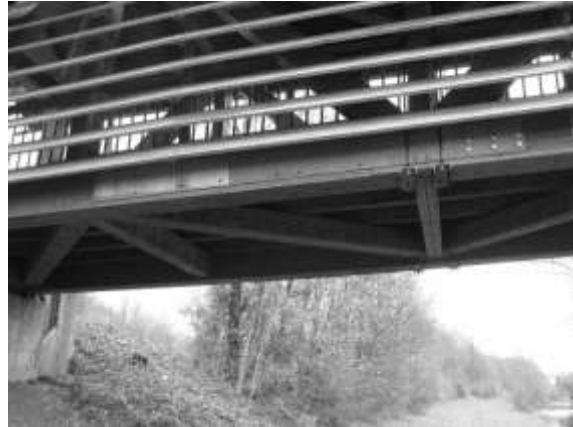
Abbildung 3: Untergrund alt, Quelle: Schmees &amp; Lühn

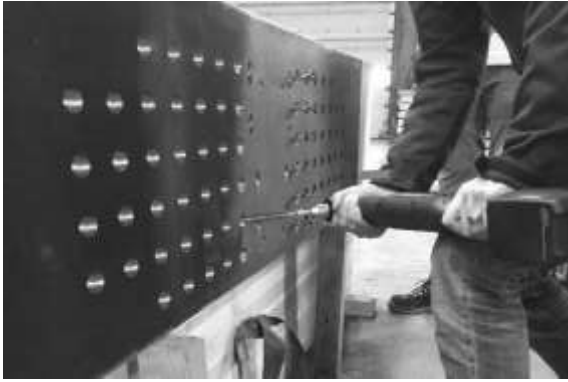
Abbildung 10: Versuche Zuganschluss,  
Quelle: Schmees & Lühn

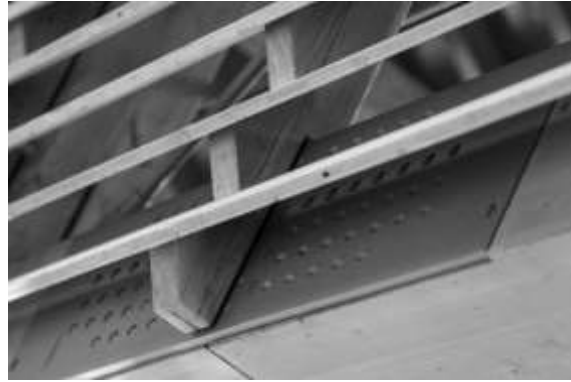
Abbildung 11: Fertiger Zuganschluss,  
Quelle: Markus Ruf

Die Reduktion der Verformung in den hoch belasteten Zuganschlüssen war vor allem notwendig, da der gesamte Überbau mit einer gleichmäßigen Krümmung entworfen wurde. Jedes Teilsegment wurde mit einer Überhöhung von bis zu 5 cm ausgeführt. Die Holzteile wurden CNC-gesteuert angebunden. Alle 7 Teilsegmente und der Auflagerbock wurden in den Werkhallen vormontiert. Dabei bestand ein Teilsegment aus den seitlichen Tragwerken und den oberen und unteren Verbänden inkl. aller Stahlbauteile sowie größtenteils dem Belag und dem seitlichen Witterungsschutz. Lediglich das Dach konnte aufgrund der Abmessungen für den Transport nicht vormontiert werden. Zur Überprüfung des gesamten Brückenzuges mit der Gesamtüberhöhung wurden die Teilsegmente und der Auflagerbock probeweise in den Werkhallen zusammengefügt und vermessen. Erst nach dieser Überprüfung wurden die einzelnen Segmente verladen und abtransportiert.

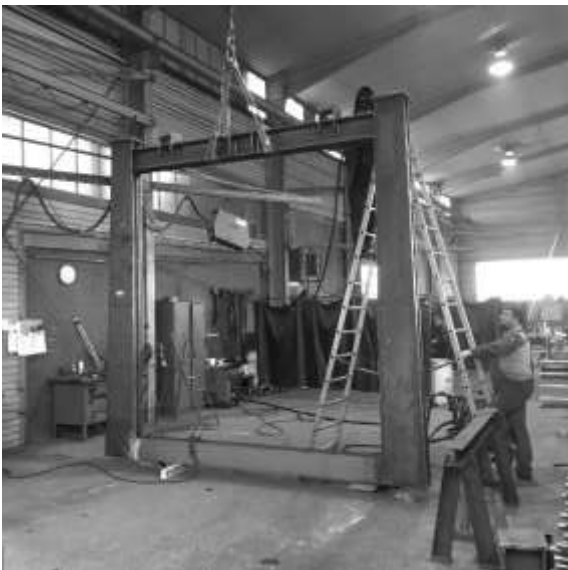
Abbildung 12: Fertigung Stahlbau,  
Quelle: Schmees & Lühn

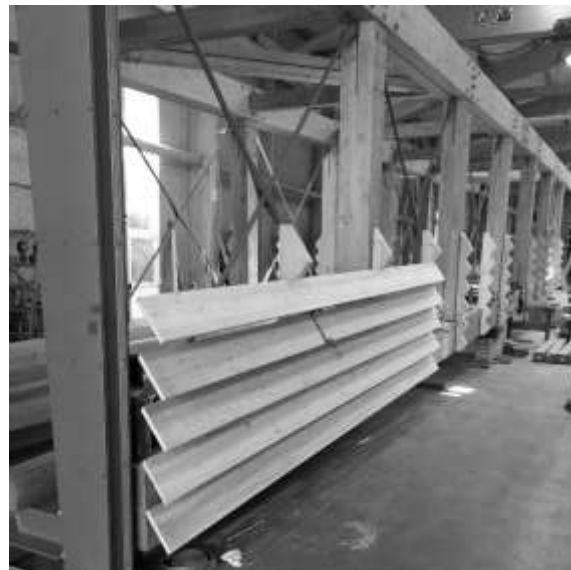
Abbildung 13: Vormontage, Quelle: Schmees & Lühn

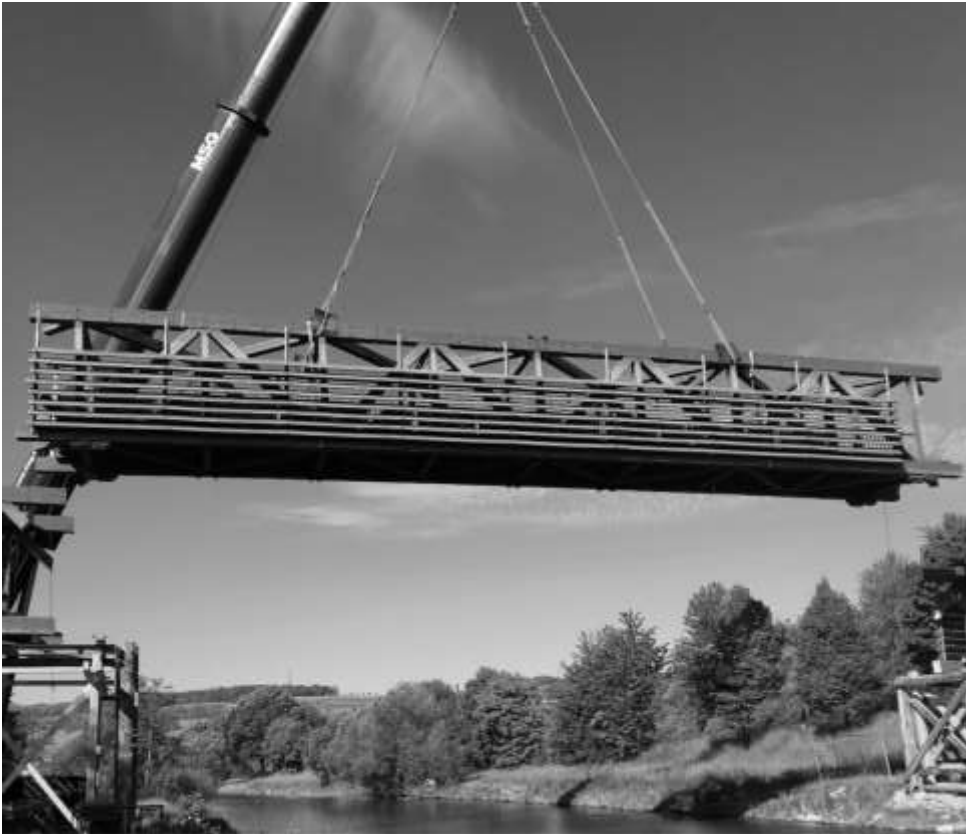
6 Woche vor der Montage des neuen Überbaus wurde der alte Überbau demontiert. Bei dem längeren Brückenteil über den Fluss Wiese wurden die zur Sicherung des Bauwerkes hergestellten Notunterstützungen mit weiteren Stützen und Verbänden ertüchtigt. Dieser ca. 58m lange Brückenteil wurde in 3 Teilsegmente zerlegt und mittels eines 500-Tonnen-Krans ausgehoben. Der vierte und letzte Aushub war das Segment über die Bundesstraße B317. Dieser Aushub wurde unter Vollsperrung der B317 inkl. der Dachkonstruktion durchgeführt. Alle Segmente wurden zu einer naheliegenden Fläche transportiert und dort zur Entsorgung vorbereitet.

Abbildung 14: Demontage, Quelle: Schmees &amp; Lühn

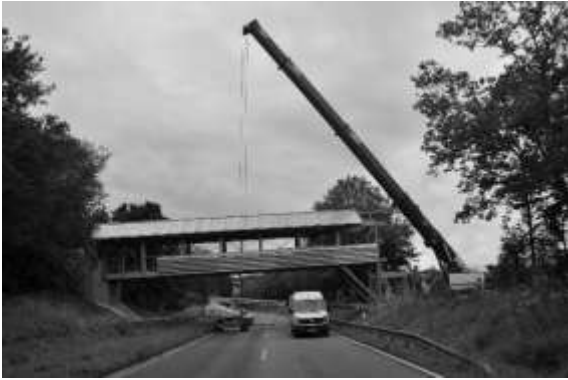
Die Montage begann mit dem Segment über die Bundesstraße 317. Für dieses 24 m lange Segment wurden zwei Teilsegmente auf dem Montageplatz vormontiert, die Dacheindeckung aufgebracht und der seitliche Witterungsschutz vervollständigt. Dadurch war der Teilbereich über die viel befahrene Straße annähernd fertiggestellt, und eine längere Verkehrsbehinderung konnte vermieden werden. Für die Montageabschnitte 2 und 3 über den Fluss wurde ein Montagegerüst am Ufer des Flusses aufgebaut. Der Montageabschnitt 2 bestand ebenfalls aus zwei Teilsegmenten und wurde ohne Dachkonstruktion und Deckung eingehoben. Gelagert wurde das zweite Montagesegment auf dem Auflagerbock sowie dem Montagegerüst am Ufer der Wiese. Mittels Pressen konnte das Montagesegment 2 am temporären Auflager des Montagegerüsts in der Höhe feinjustiert werden, um die Höhenlage des Überbaus einstellen zu können. Das dritte und mit 39,1 m längste Montagesegment bestand aus drei Teilsegmenten und überspannt den Fluss Wiese. Dieses Segment wurde als letztes, ebenfalls ohne Dachkonstruktion, eingehoben und auf dem vorhandenen Widerlager und dem Montagegerüst abgelassen.

Abbildung 16: Montage 1. Segment,  
Quelle: HSW-Ingenieure

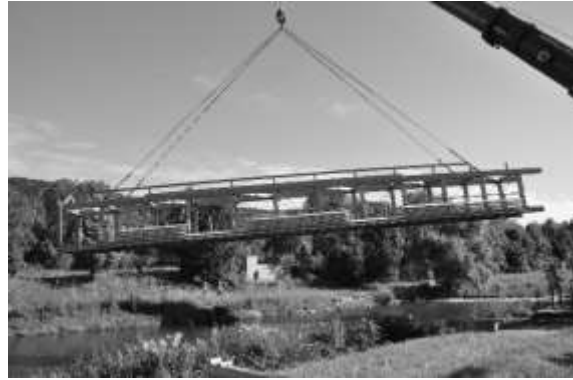
Abbildung 17: Montage 3. Segment,  
Quelle: HSW-Ingenieure

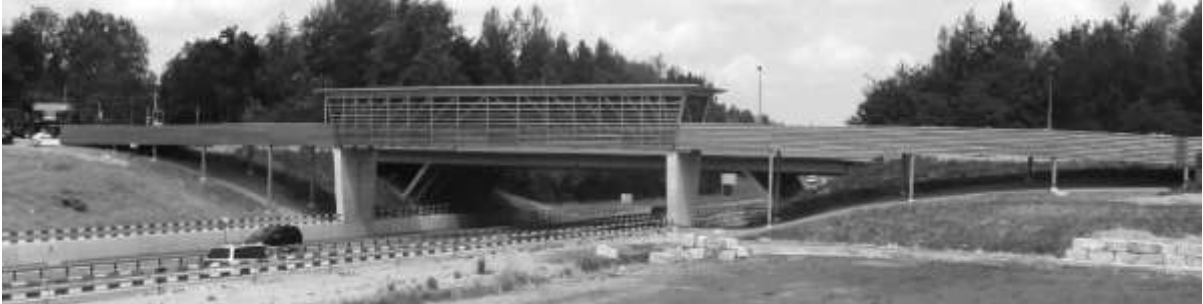
Die neue Verbindung setzt sich aus einer rund 30m langen, gedeckten Holzbrücke über der Autobahn, zwei als Vorlandbrücken ausgebildeten Holzstegen von 33 respektive 53m Länge sowie einem weiteren Holzsteg von über 80m Länge entlang der Kantonsstrasse zusammen. Die Brücke und die drei Stege sprechen eine gemeinsame Formsprache und zeichnen sich gestalterisch durch eine glatte Innen- und eine strukturierte Aussenseite aus.

Abbildung 2: Die Brücke mit den beiden Vorlandstegen. Am rechten Bildrand folgt nach dem Übergang über die Ausfahrtsrampe der Autobahn ein weiterer 80m langer Holzsteg (Quelle JP. Ammann).

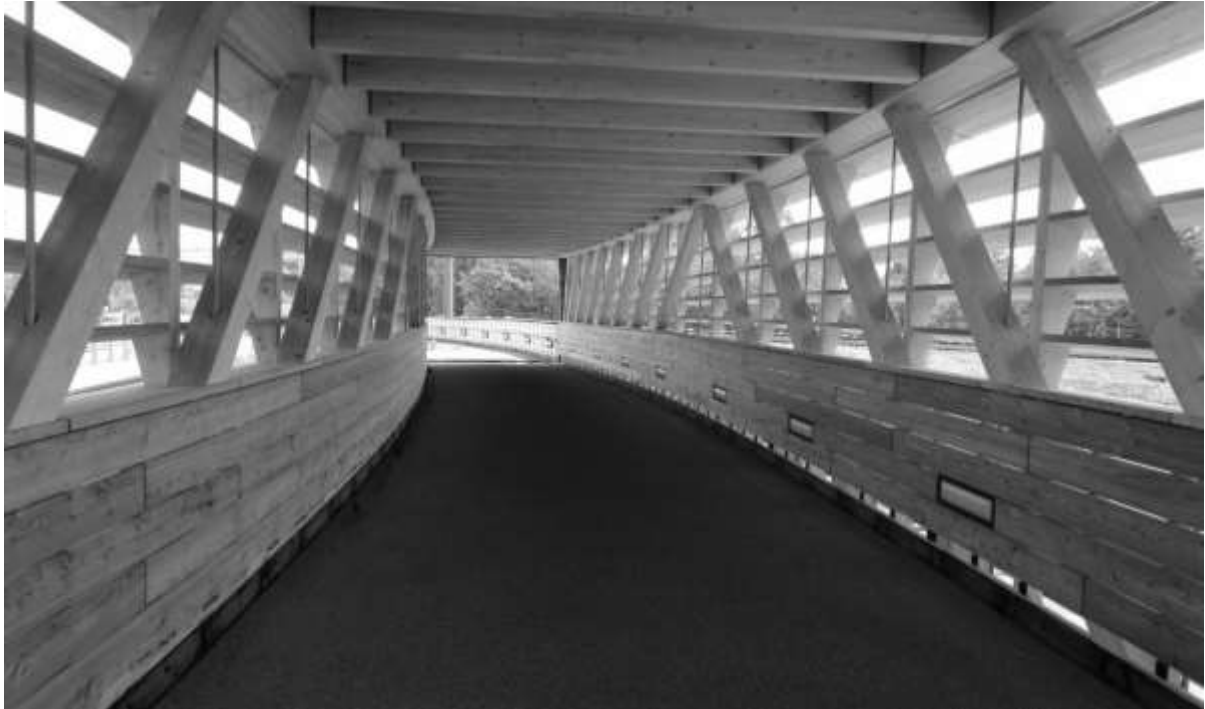
Die gedeckte Überführung besteht aus einem in der Situation leicht gebogenen, als Einfeldträger ausgebildeten Kastenquerschnitt. Die Krümmung erforderte die Ausbildung zweier Stahlportale an den Brückenenden. Die Fachwerkträger in Längsrichtung setzen sich aus Zugstangen aus Stahl und Streben sowie Gurten aus Brettschichtholz zusammen. Eine Fassade aus Lärchenholz schützt die Tragkonstruktion und kann durch ihren modularen Aufbau problemlos an einzelnen Stellen ausgetauscht werden.

Abbildung 4: Das sichtbare Fachwerk mit den in ihrer Neigung variierenden Diagonalen sowie den Zugstangen aus Stahl lädt zum Verständnis des statischen Systems und seiner Wirkungsweise ein (Quelle JP. Ammann).

Das Fachwerk lädt durch seine konstruktive Durchbildung zum aktiven Verständnis seiner Tragwirkung ein. Die vertikalen Zugstangen signalisieren, durch ihre Materialisierung in Stahl, dass sie Lasten hochziehen, während die Diagonalstreben augenscheinlich Druckkräfte aufnehmen.

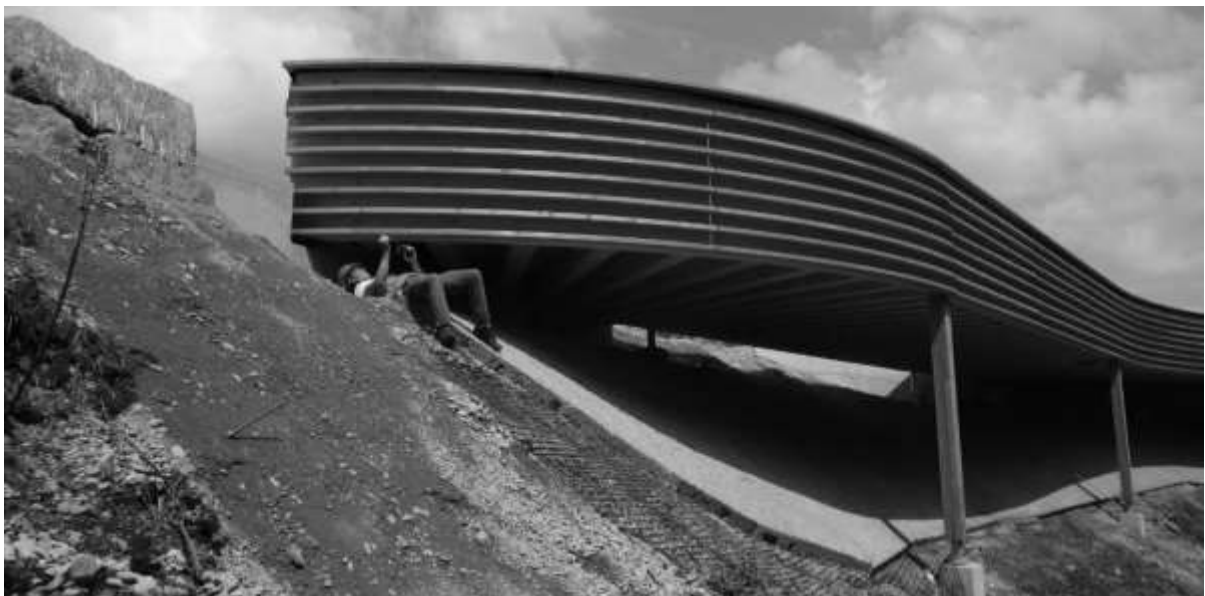
Die Stege sind als Durchlaufträger konzipiert und weisen einen Trogquerschnitt auf, in den, wie bei der Hauptbrücke, direkt Beleuchtungskörper integriert sind.

Abbildung 5: Der Trogquerschnitt nimmt teilweise enge Radien auf. Die Tragkonstruktion wird durch Lärchenkeile vor der Witterung geschützt (Quelle JP. Ammann).

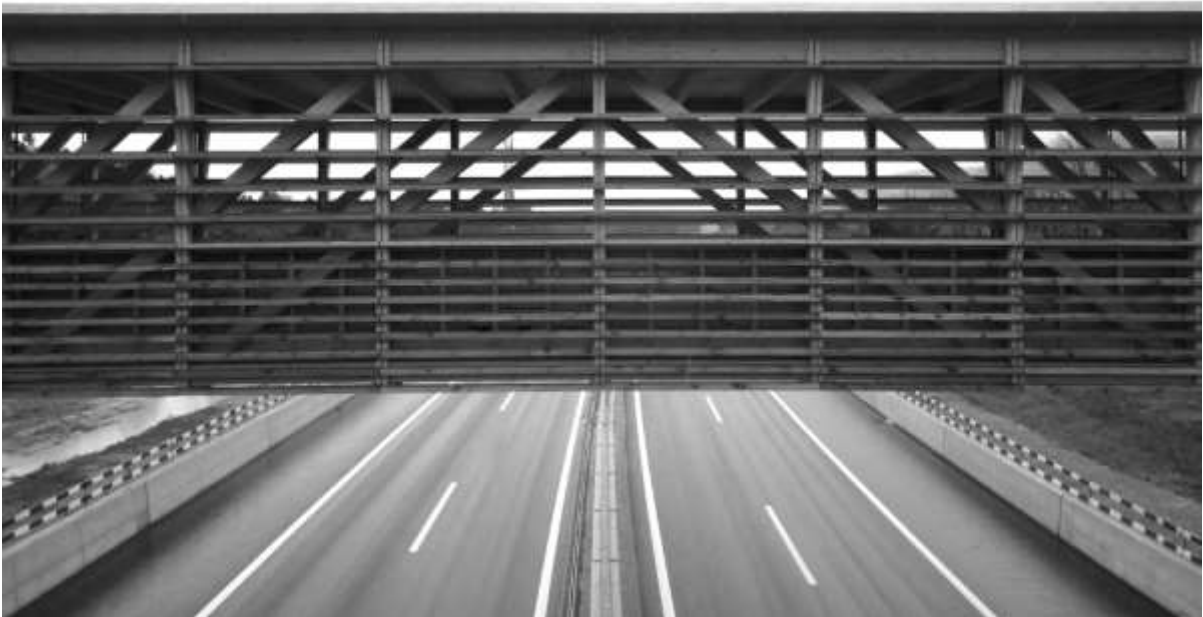
Wie in Abbildung 6 ersichtlich, variieren die Druckstreben zudem in ihrer Neigung. Während sie in Brückenmitte mit rund  $45^\circ$  äusserst flach ausgebildet sind, werden sie zu den Auflagern hin steiler und häufen sich ihre Abfolge. Intuitiv lässt sich durch diese Konzentration der Querkraftverlauf und die Krafteinleitung in die Auflager nachvollziehen. Durch eine iterative Optimierung der Neigungen unter Berücksichtigung von Belastungen und Knicklängen, verfügen die Diagonalen stets über den gleichen Querschnitt (GL24h, 200/200) und wirken so in ihrer Ansicht als Einheit.

Abbildung 6: Die Holzbrücke in ihrer Ansicht mit der Variation der Druckstreben (Quelle JP. Ammann).

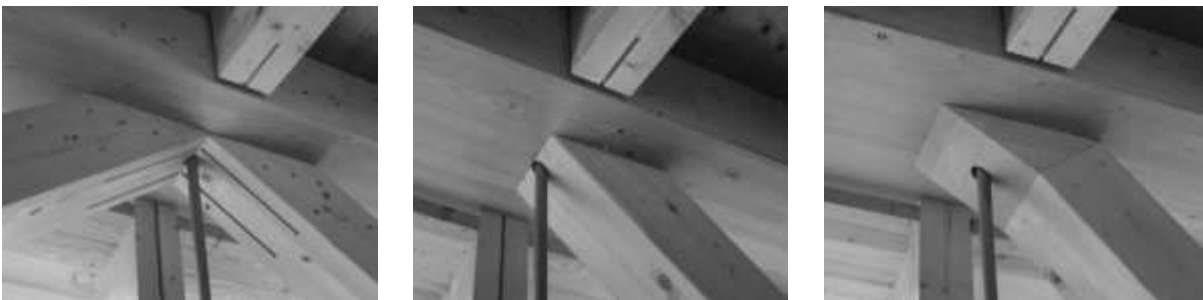
Die Anschlüsse der Diagonalen an die gekrümmten Ober- und Untergurten (GL32h, 240/500) sind bewusst individuell ausgebildet und stehen stellvertretend für die konstruktive Vielfalt des Holzbaus. In Brückenmitte können durch asymmetrische Lastfälle leichte Zugkräfte in den Diagonalen auftreten. Folglich wurden sie an dieser Stelle mit einem Schlitzblech angeschlossen. Hin zu den Auflagern erfolgt bei mehreren Diagonalen der Anschluss über einen einfachen Versatz, während im Auflagerbereich durch die steilen Streben und die hohen Kräfte Eichensättel zur Krafteinleitung notwendig wurden.

Abbildung 7: Vielfältige Verbindungen mit Schlitzblechen in Brückenmitte, über einen einfachen Versatz im Verlauf der Brücke bis hin zu Eichensätteln im Auflagerbereich (Quelle JP. Ammann).

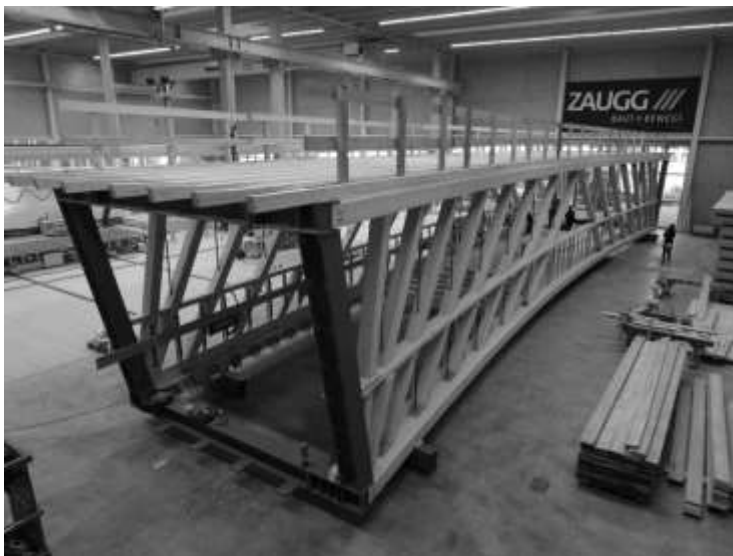
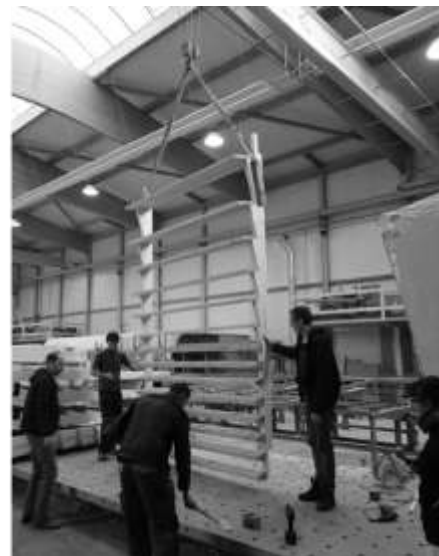
Einen Schwerpunkt in der Ausführungsplanung bildete die Ausgestaltung der Fassadenelemente für den konstruktiven Holzschutz. Wie in Abbildung 9 ersichtlich, wurden diese Fassadenelemente aus Lärchenholz als einzelne Module hergestellt, um dem Bauherren bei Bedarf die Auswechselbarkeit einzelner Teilbereiche zu ermöglichen.

Abbildung 9: Blick in die Montagehalle mit dem gekrümmten Brückenträger (links) und einem Fassadenelement (rechts) (Quelle JP. Ammann).

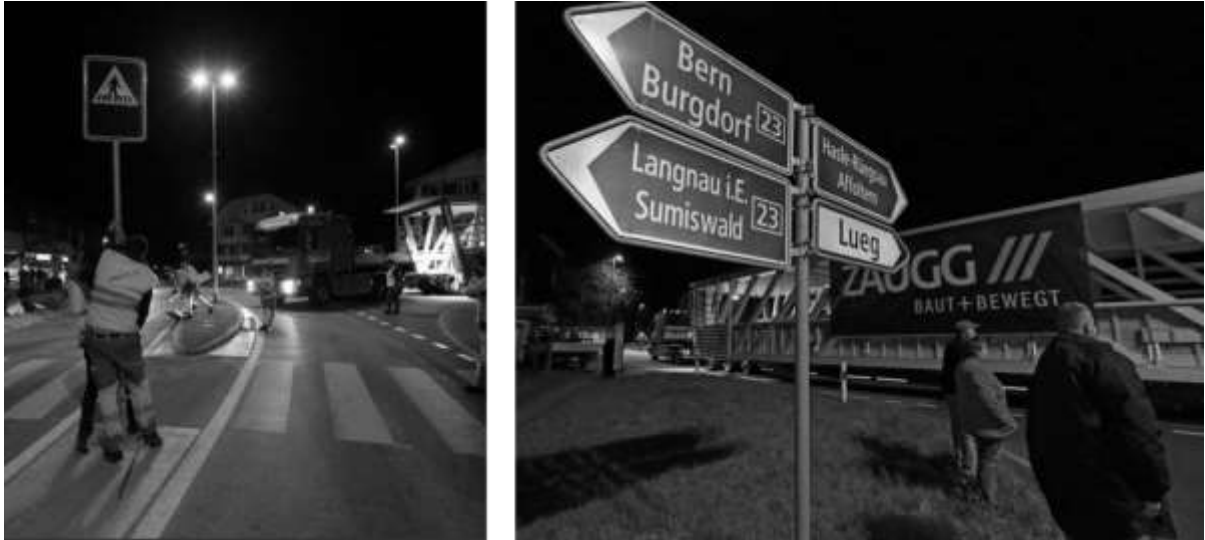
In einem spektakulären Nachttransport wurde die Brücke anschliessend Ende März nach Rubigen gebracht; keine Selbstverständlichkeit bei einer 30m langen, fast 6m breiten und 5m hohen Struktur! Der Transport war aufgrund der zahlreichen Kreisel, Dorfdurchfahrten und Bahnübergänge eine Herausforderung, verlief jedoch reibungslos.

Abbildung 10: Der spektakuläre Brückentransport verfolgt von zahlreichen Schaulustigen (Quelle Zaugg AG Rohrbach).

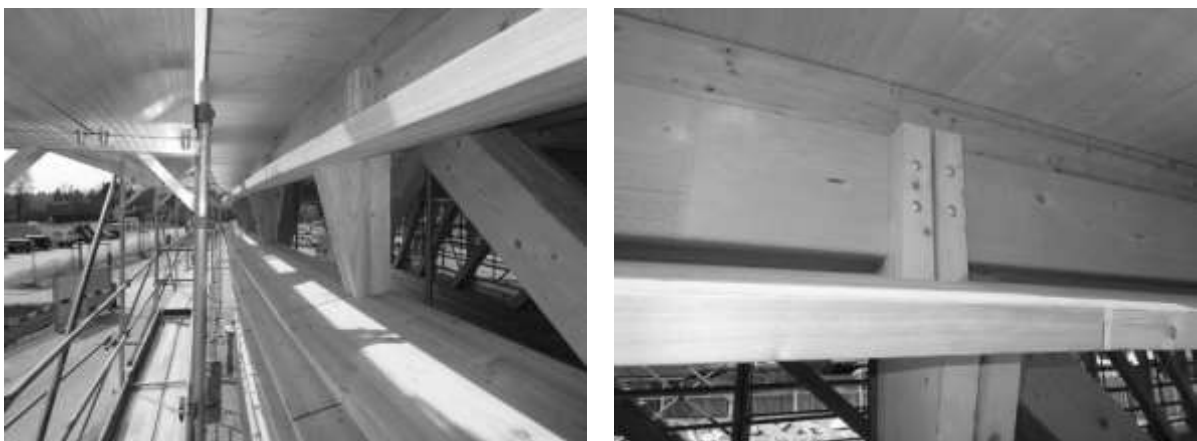
Abbildung 12: Montage der Fassadenelemente in Modulbauweise (Quelle JP. Ammann).

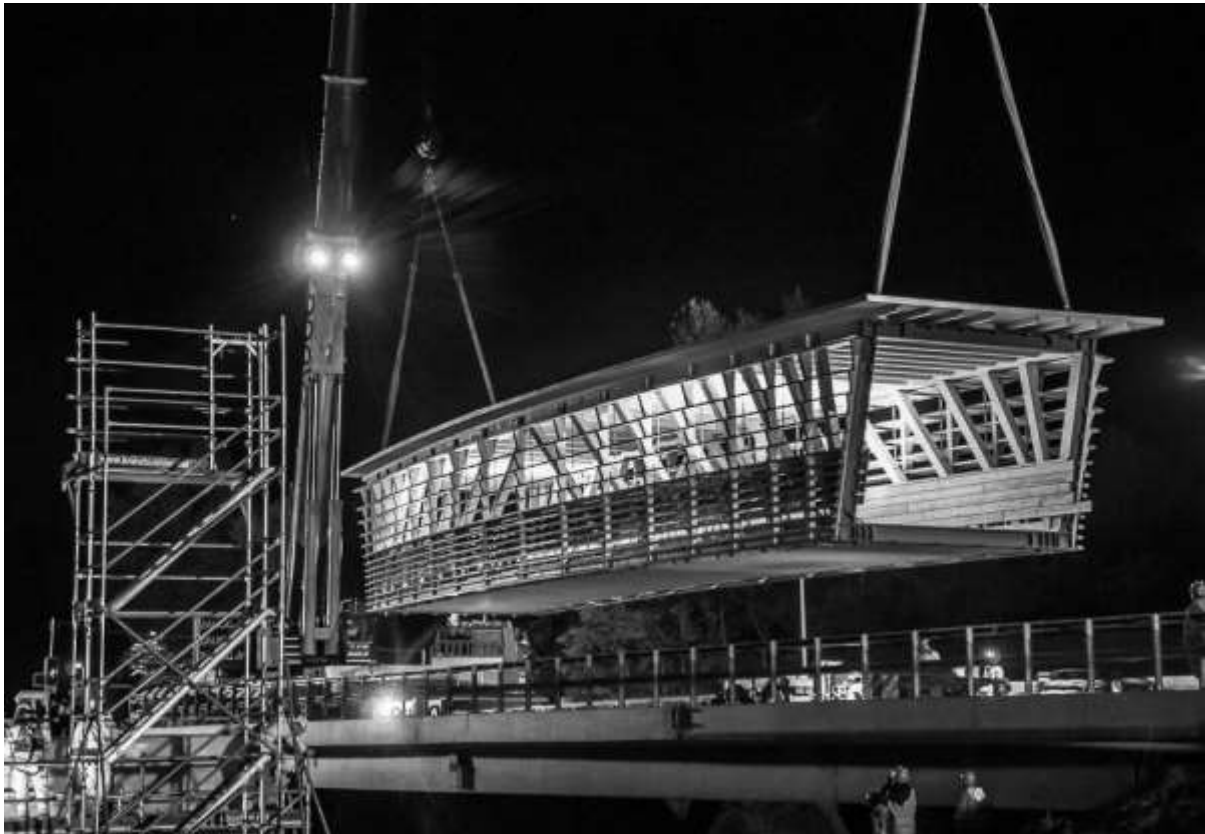
Der Einhebevorgang der Hauptbrücke erfolgte in einer Aprilnacht und wurde durch die Emch+Berger AG Bern koordiniert. Auf Wunsch des Bauherrn durfte die Autobahn während lediglich 10 Minuten gesperrt werden. Ab 20h00 wurde die Kantonsstrasse über der Autobahn bis auf einen wechselseitig befahrbaren Korridor gesperrt. Bis um 23h00 wurden zwei Mobilkräne, mit einer Traglast von je 400 Tonnen, installiert und mit fast 280 Tonnen Ballast ausgerüstet. Da sich die vorderen Kranfüsse auf der bestehenden Stahlbetonbrücke befanden, wurden spezielle Lasteinleitplatten vorfabriziert, um die Punktlasten von über 100 Tonnen pro Kranfuss in den Bestand einzuleiten. Kurz nach 0h30 erfolgte die Freigabe durch die Polizei und die Brücke konnte vor zahlreichen Schaulustigen planmässig eingeschwenkt und gleich im ersten Versuch passgenau platziert werden.

Abbildung 13: Einhebevorgang der Holzbrücke. Vom Start der Arbeiten in der Montagehalle bis zum Versetzen vergingen nur rund zwei Monate (Quelle W. Vogelsang).

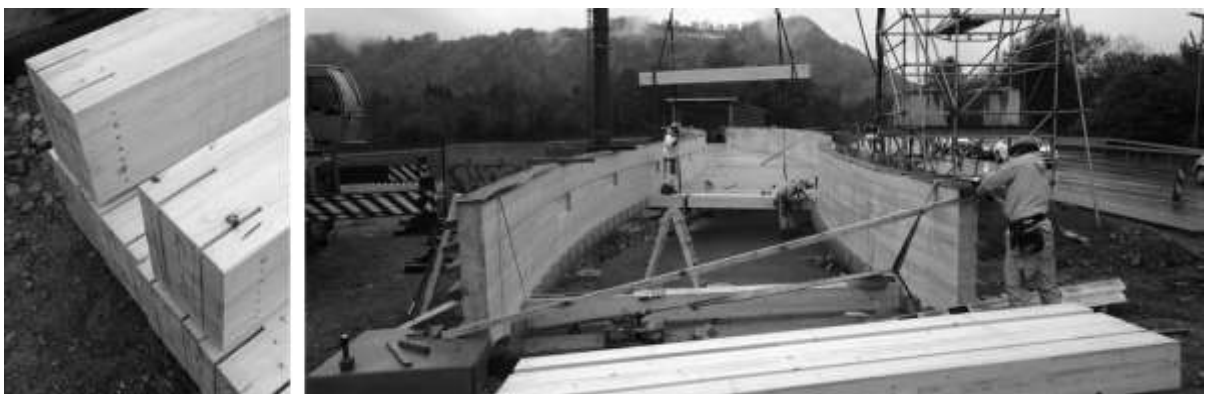
Abbildung 14: Einbau der Querträger im Bereich der Vorlandstege (Quelle JP. Ammann).

Ein wichtiges konstruktives Detail des Trogquerschnittes bildete die Einspannung der Querträger in die Längsträger. Durch das hohe Einspannmoment entstehen wesentliche Querkzugsspannungen in den Längsträgern. Diesen wurde mit 70cm langen Holzschrauben begegnet, die von unten in die beiden Längsträger eingebohrt worden sind. Die hohen Einspannmomente resultieren unter anderem aus dem Lastfall «Unterhaltsfahrzeug», für welchen auf Wunsch des Bauherrn ein 5.5 Tonnen schweres Fahrzeug berücksichtigt werden musste.

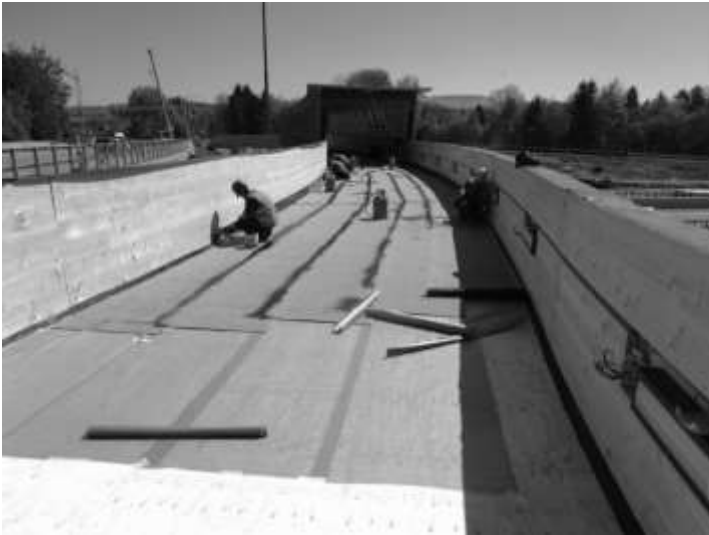
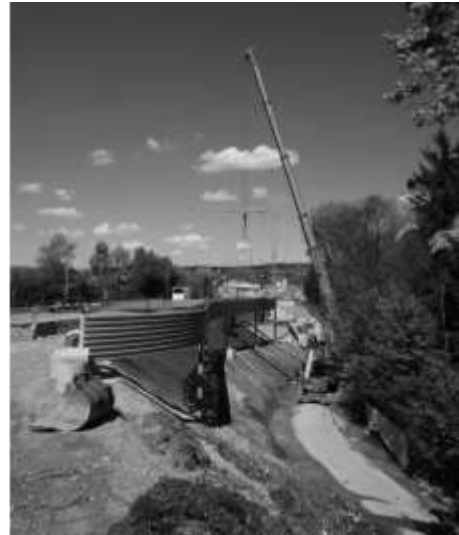
Abbildung 15: Erstellung der PBD-Abdichtung (links), Erstellung der Stege im Bereich Mühle Hunziken (rechts) (Quelle JP. Ammann).

Nach dem Einbau von mit Dampfdruck-Löchern versehenen Kertoplatten erfolgte deren Abdichtung. Auf Ölpapier wurde eine PBD-Abdichtung aufgebracht und an den Rändern rund 20cm hochgezogen.

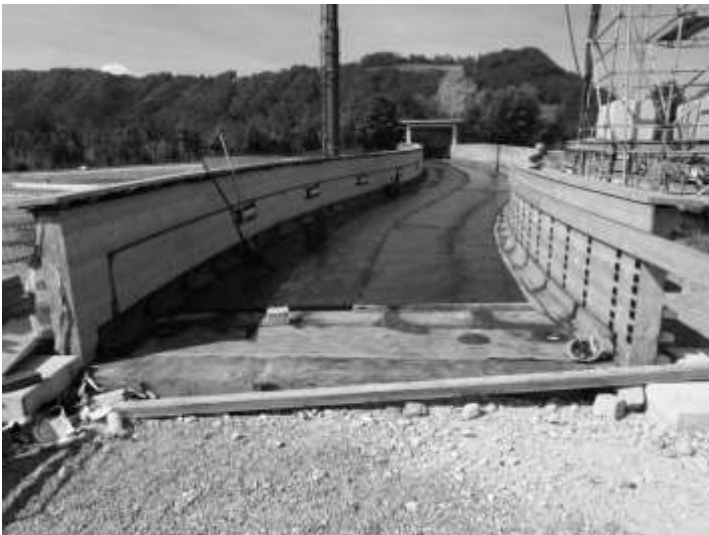
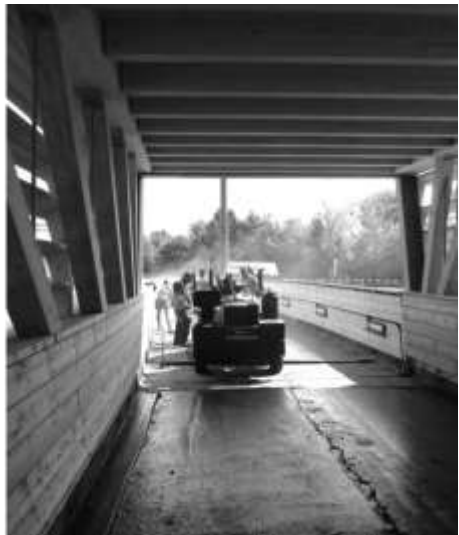
Abbildung 16: Handeinbau des Gussasphalts (Quelle JP. Ammann).

Um eine dauerhafte und rutschfeste Fahrbahn zu gewährleisten, erfolgte anschliessend der Einbau von zwei Schichten Gussasphalt. Direkt anschliessend an das Einbringen der obersten Schicht wurde diese mit gewaschenem Splitt abgestreut. Die Entwässerung erfolgt über ein durch den Gussasphalt eingebrachtes Dachgefälle in Querrichtung. In Längsrichtung sind in regelmässigen Abständen Entwässerungsschächte integriert.

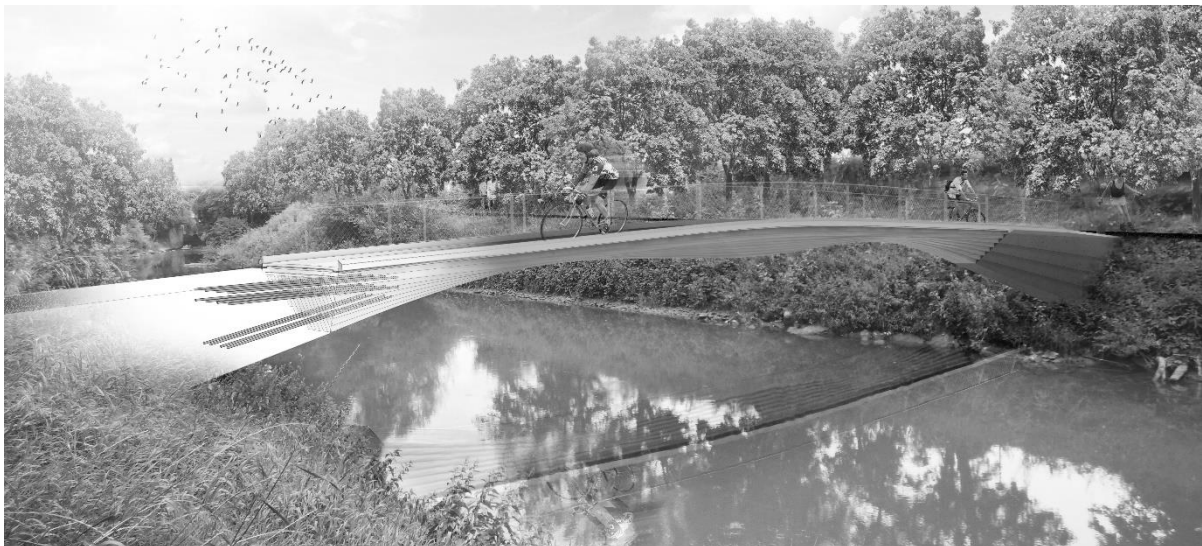
Abbildung 1: Illustration Konzept Stuttgarter Holzbrücke

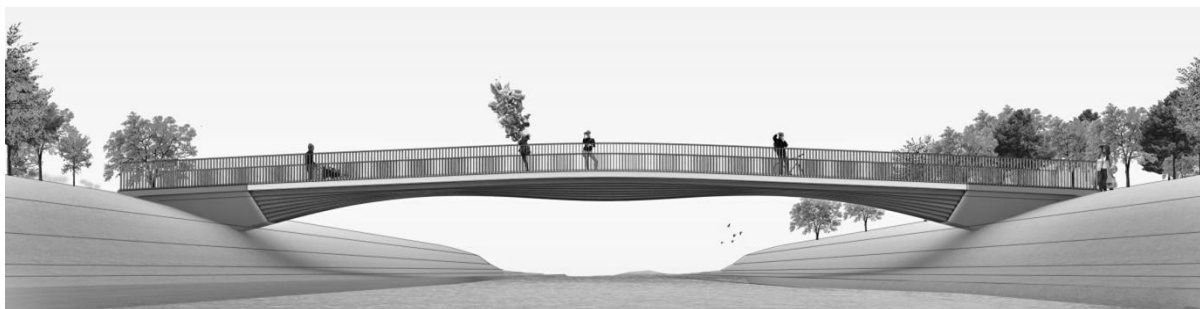
Abbildung 8: F+E Projekt: Skizze Prototyp Weinstadt

Die gewonnenen Erkenntnisse sind in einem prototypischen Projekt an einem realen Standort in Weinstadt mit folgenden Merkmalen umgesetzt:

- massiver / robuster Holzüberbau aus blockverleimten Brettschichtholz in transportabler und somit vollständig vorfertigbarer Größe,
- ausreichender Schutz vor Bewitterung durch den auskragenden Gehbelag,
- einsehbare Hinterlüftung der Fuge zwischen Überbau und Gehbelag,
- zugängliche und vom Feuchteintritt geschützte bzw. unempfindliche Auflager,
- mit Blockverleimung herstellbarer Holzbrückenkörper aus Brettschichtholz, der eine eigenständige Gestaltsprache ermöglicht.

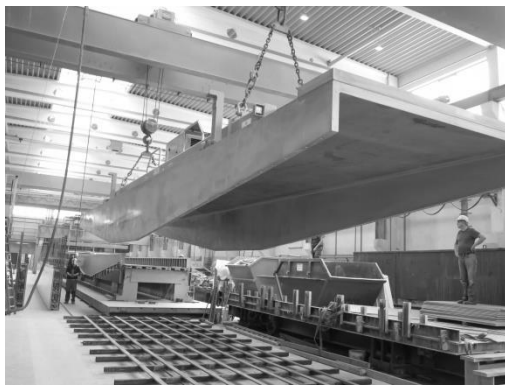
Abbildung 16: Textilbeton-Fertigteilbrücke Ebingen

Dabei wird auch der Einsatz einer textilbetonbewehrten Gehbelageebene weiter untersucht. Eine rein mit Glas- oder Kohlefaser bewehrte Ebene aus Feinkornbeton lässt eine deutlich höhere Lebensdauer erwarten als die bislang meist eingesetzten Gußasphaltbeläge, die im Regelfall nach circa 20-25 Jahren ausgewechselt werden müssen. Sehr positive Erfahrungen zur Dauerhaftigkeit konnten bereits bei der Realisierung der ersten ‚stahlfreien‘ (kohlefaserbewehrten) Betonbrücke in Ebingen gesammelt werden (7). Für die Gehbelagplatte, können Dicken von nur 4-6cm erreicht werden. So wie in Ebingen bereits ausgeführt (Fertigstellung 2015), benötigt die der Gehbelag keine Beschichtung. Der Beton ist aufgrund der sehr engmaschigen Textilbetonbewehrung auch sicher gegen Risse geschützt.

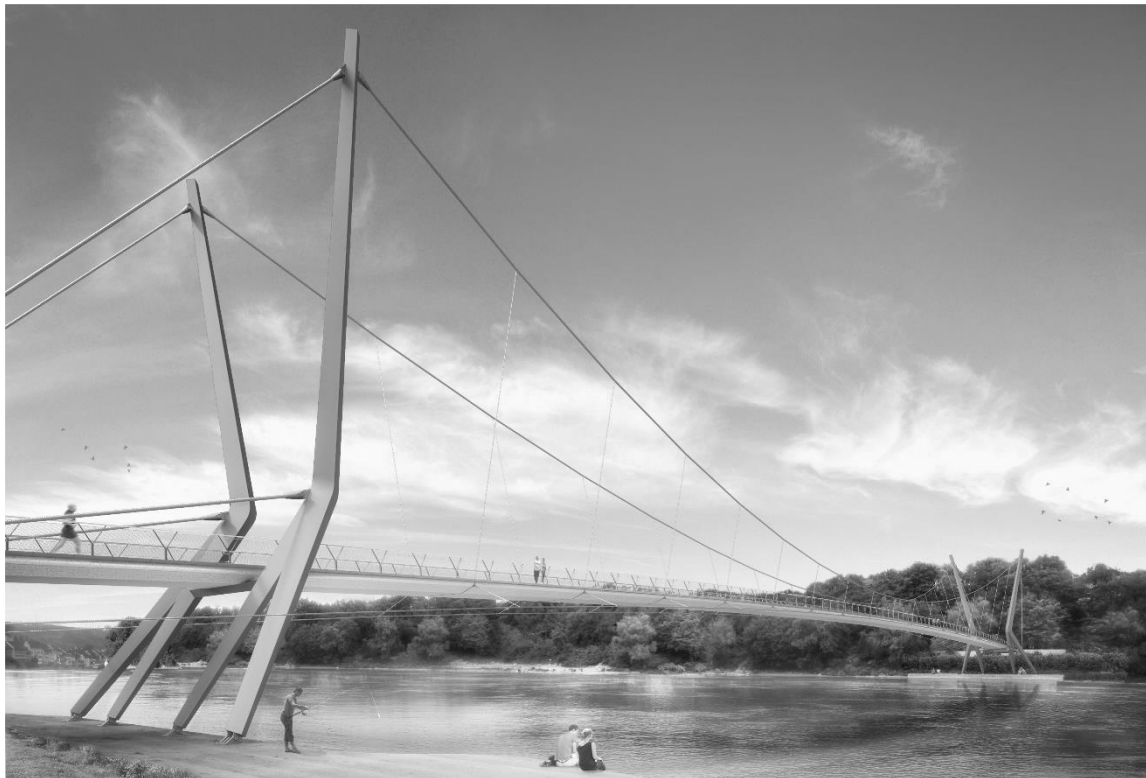
Abbildung 1: Visualisierung Brückenentwurf
