Das Sonnensegel Dortmund: Sanierung der weltgrößten Holz-Hyparschale

Wilhelm Risse
Holzbau Wilhelm Risse GmbH
Meschede, Deutschland

Jürgen Hezel
MPA Universität Stuttgart
Stuttgart, Deutschland

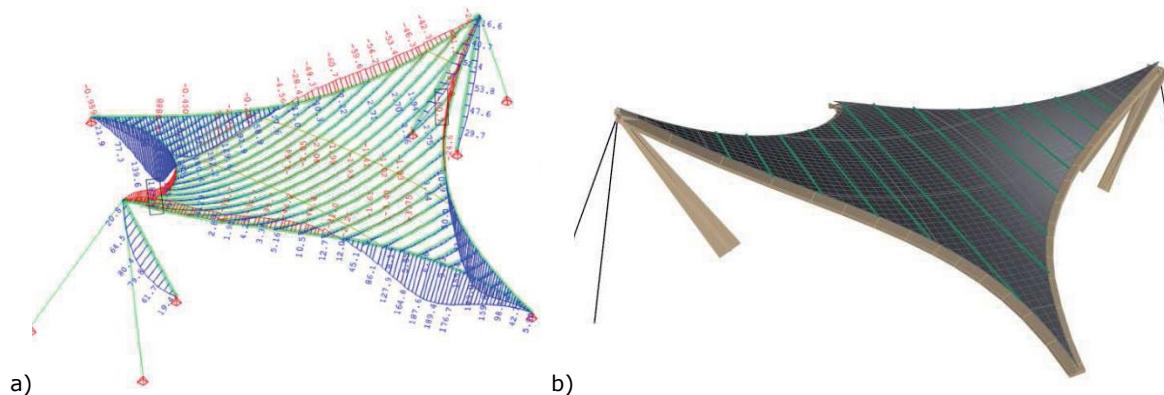
Abbildung 8: Digitales Rechenmodell des Sonnensegels, a) 3D-Modellierung der Biegemomentbelastung
b) Tragkonstruktion mit Kohlefaserstäben (grün) verstärkt (Bilder: Knippers Helbig)

erarbeitet. Im Fokus stand dabei die dreilagige Holzschale, deren durchgängige Zugkraftübertragung der unteren Lamellenlage an mehreren fäulnisgeschädigten Bereichen beeinträchtigt war.

Es entstand die Idee, die Holzrippenschale mit Carbonlamellen zu ertüchtigen und so auf eine aufwändige vollflächig kraftschlüssige Sanierung der gesamten geschädigten Schalungsbretter verzichten zu können. Eine auf der Schalenoberseite aufliegende Schar von Carbonlamellen, die lediglich an den Enden mit den Randträgern zugfest verbunden werden müsste, würde eine Substitution der Zugkraftübertragung ermöglichen. Somit würde es ausreichen die fäulnisgeschädigten Bereiche der Schalung lokal begrenzt auszutauschen und hierbei auf die Ausführung zugfester Verbindungen zu verzichten.

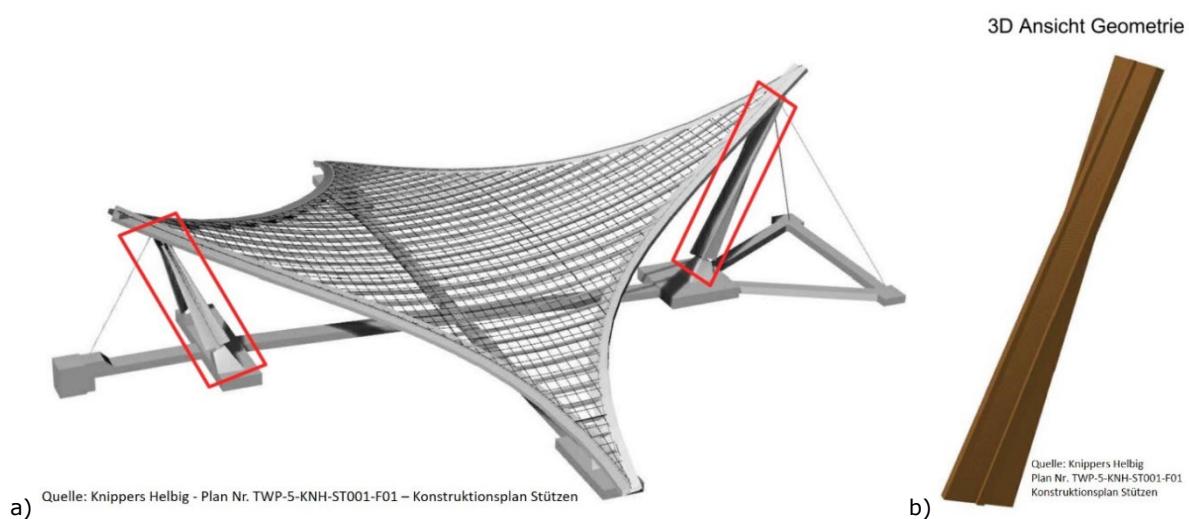
Abbildung 9: 3D-Ansichten a) Anordnung der Stützen (rot) und b) schematische Ansicht der Stützengeometrie des kreuzförmigen Querschnitts mit gegenläufiger variabler Querschnittsabmessung

Die jeweils aus drei BSH-Bauteilen kreuzförmig zusammengesetzten Stützen waren aufgrund der exponierten (Schräg-)Stellung quasi ohne Bewitterungsschutz. Die Fäulnisschädigungen an den drei Brettschichtholzstützen waren nach rund 40 Jahren Standzeit so weit fortgeschritten, dass eine vollständige Erneuerung unumgänglich erscheint.

Die Erneuerung der kreuzförmigen Holzstützen soll aus Dauerhaftigkeitsaspekten mit Accoya [2] erfolgen. Hierzu werden die Stützen in Geometrie und Abmessungen exakt mit dem Bestand übereinstimmend als blockverklebte Accoya-BSH-Stützen hergestellt (siehe Abbildung 9).
