Feuchte Monitoring mit verschiedenen Messmethoden Fallbeispiel: Apartmenthaus

Anton Kraler
Institut für Konstruktion und Materialwissenschaften, Arbeitsbereich Holzbau
Universität Innsbruck, Österreich

Feuchte Monitoring mit verschiedenen Messmethoden – Fallbeispiel Apartmenthaus

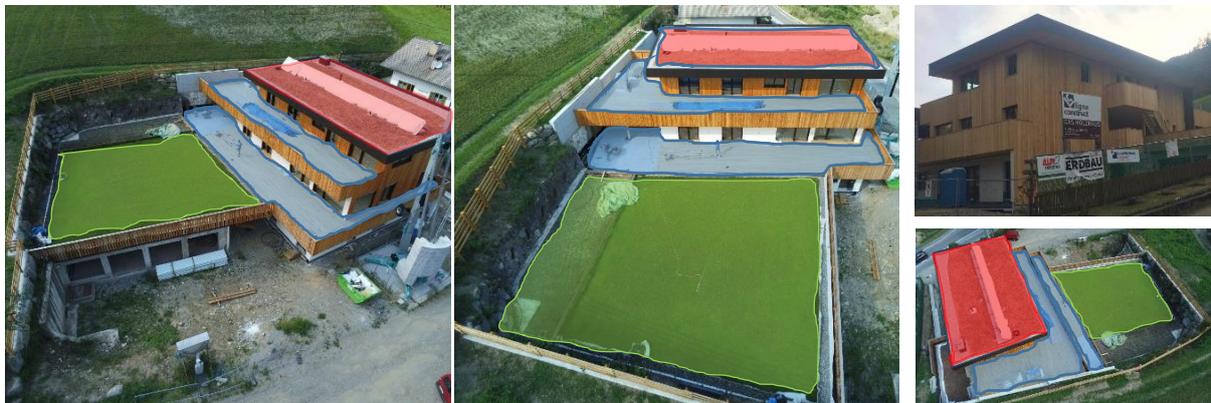
Abbildung 4: Apartmenthaus -Flachdach (rot) -Terrassen(blau); Bestandsgebäude -Begrünte Dachfläche (grün)

Bei dem Apartmenthaus handelt es sich um ein neu errichtetes dreigeschossiges Gebäude mit fünf Wohneinheiten, mit integrierter Garage im Untergeschoss und einem an der Westseite angrenzenden eingeschossigen begrünten Bestandsgebäude welches als Fitness- und Wellnessbereich genutzt werden soll. Die zwei Obergeschosse und Teile der Decke über dem Untergeschoss wurden in Holzmassivbauweise ausgeführt. Durch die vielen ebenen Flächen (Flachdach, Terrassen, Balkon, Überdachungen, etc.) sowie der wechselten Materialien (Beton, Massivholz, Bitumenabdichtungen, Kunststoffabdichtungen, etc.) und aufgrund der exponierten Lage eignet sich dieses Gebäude besonders gut für Untersuchungen mit unterschiedlichen Feuchte-, Dichtheits- und Materialfeuchte Monitoring Systemen.

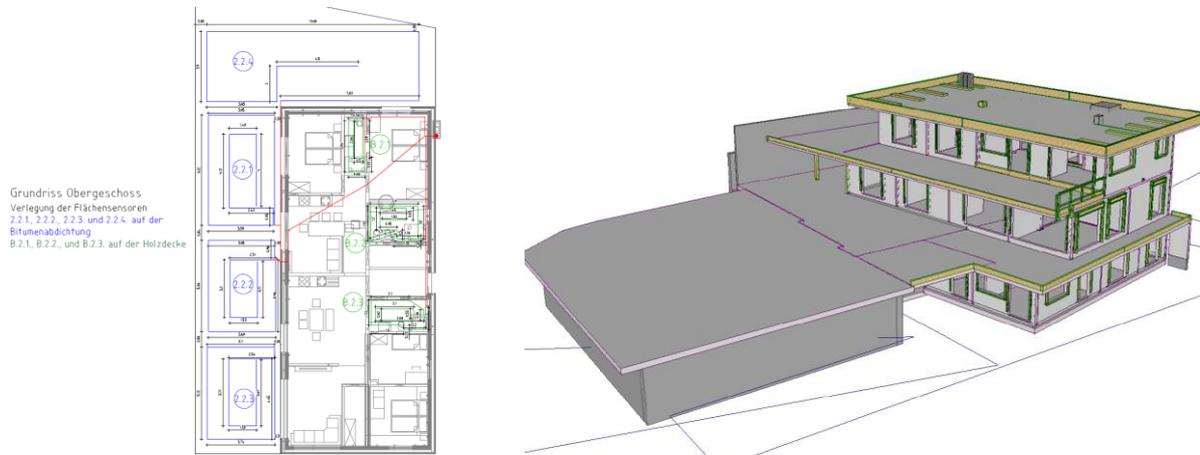
Abbildung 6: Obergeschoss - Bandsensoren auf Bitumen (blau) – Sanitärbereiche Sensoren auf Massivholz (grün)

Im 1. Obergeschoss wurde auf den Terrassen und in den Sanitärbereichen Bandsensoren eingebaut. Drei Messkreise sind auf der Terrasse (Westseite) über einen darunter befindlichen Wohnraum auf einer Bitumenabdichtung aufgebracht. Weitere Messkreise (grün dargestellt) sind in den drei Sanitärräumen direkt auf die Rohdecke aus Brettsperrholz installiert worden. Bei dem Messkreis an der Nordseite, auch auf einer Bitumenabdichtung befestigt, wird unterhalb als Durchgang und überdachte Terrasse verwendet. Somit sind die Temperaturunterschiede im Bauteil deutlich geringer und durch die nordseitige Lage ist

in den Wintermonaten mit wenig Sonneneinstrahlung zu erwarten. Das Ziel auf dieser Geschossebene ist ebenfalls eine gesamtheitliche Feuchte- und Dichtheitsüberwachung. Weiter soll die Überwachung auch Informationen über den Einfluss der verschiedenen thermischen Situationen geben.

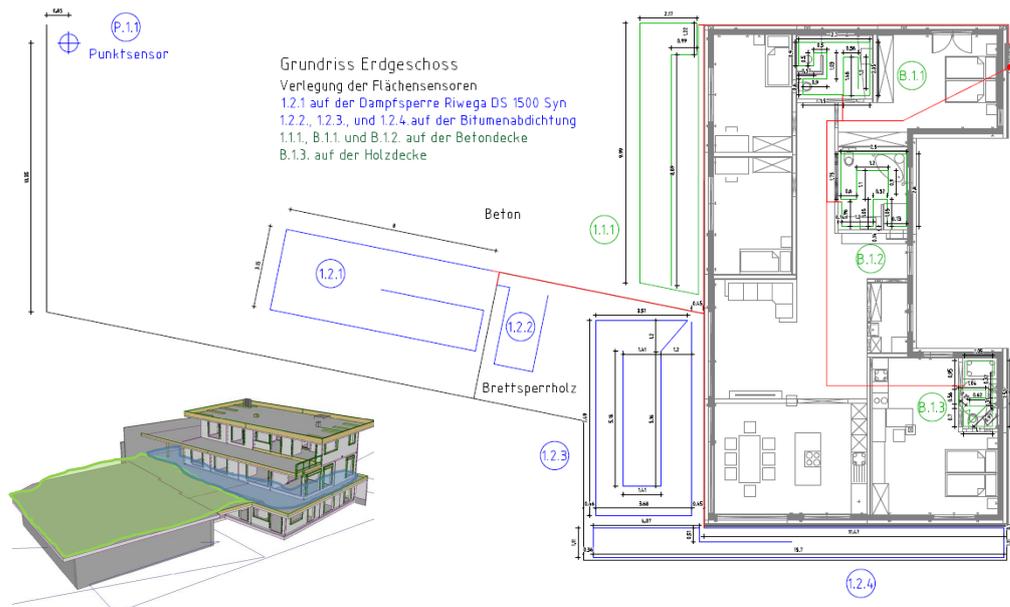
Abbildung 7: Erdgeschoss – Bandsensoren auf Abdichtungsbahnen (blau) – auf den Rohdecken (Stahlbeton und Brettsperholz; grün) Punktsensor – eingeschossiges Bestandsgebäude

Im Erdgeschoss wurden die drei Sanitärbereiche ebenfalls mit Bandsensoren ausgestattet. Die Sensoren wurden an den zwei nordseitig gelegen Bädern auf einer Stahlbetondecke und bei dem südlich gelegenen Bad auf einer Brettsperrholzdecke montiert. Die Bandsensoren im Außenbereich wurden so angeordnet, dass sie wiederum eine flächendeckende Überwachung des Hauptgebäudes ermöglichen. Die Messkreise 1.2.2, 1.2.3 und 1.2.4 sind auf der ersten Abdichtungsebene aus Bitumen montiert. Die Messkreise 1.2.2 und 1.2.4 befindet sich über einem überdachten Eingang und auf einen auskragenden Balkon. Bei dem Messkreis 1.2.3 sind die Bandsensoren teilweise über dem Wohnbereich und teilweise im auskragenden Bereich der Geschossdecke verlegt. Die Rohdecke bei diesen drei Messkreisen ist in Brettsperrholzbauweise ausgeführt. Der Messkreis 1.1.1 ist direkt auf die Stahlbetondecke verlegt worden. Unterhalb dieses Messkreises befindet sich die Tiefgarage. Der Messkreis 1.2.1 wurde auf dem begründeten eingeschossigen Bestandsgebäude auf einer Kunststoffbahn (Dampfsperre) verlegt. In der ursprünglichen Nutzung befand sich unterhalb im Innenbereich ein Schwimmbad. Zum Zeitpunkt der Festlegung der Messsensoren war noch nicht entschieden, ob das Schwimmbad wieder in Betrieb genommen wird oder ob er als Fitnessbereich genutzt wird. Neben dem Flachdach wurde ein weiterer Punktsensor an der Westseite des neu errichteten Warmdaches auf der Westseite des eingeschossigen Bestandsgebäudes eingebaut. Die Position wurde gewählt, da dieser Bereich der begründeten Fläche durch die Geländeformation im Winter meist verschattet ist.

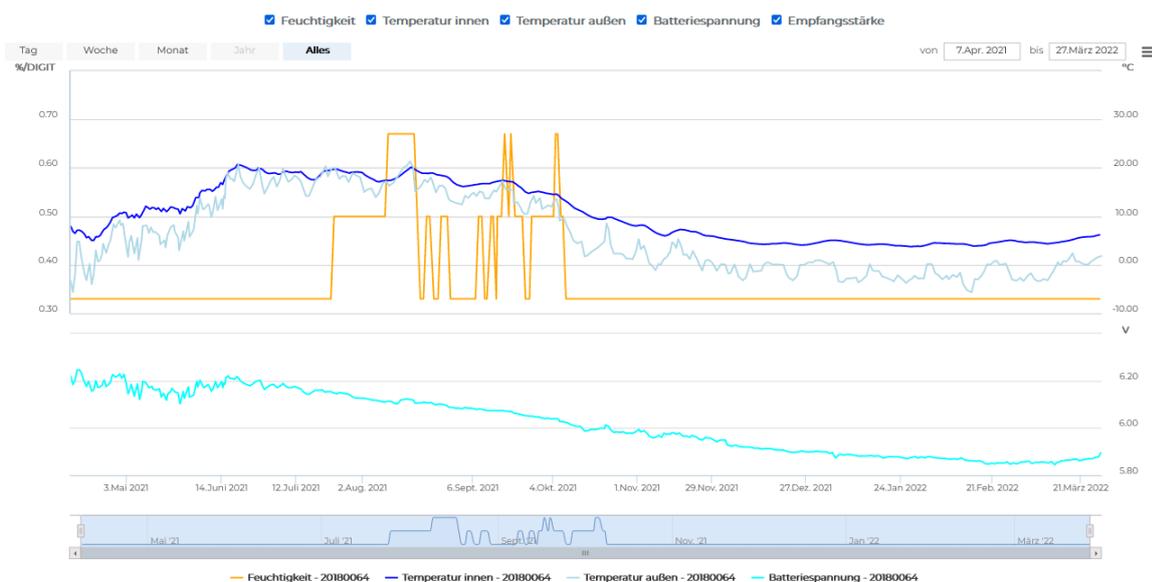
Abbildung 14: Punktsensor 1.1 auf der begründeten Dachfläche des eingeschossigen Bestandsgebäudes

Der Punktsensor am Flachdach 1.2 (Abb. 13) ist in der Nähe des Messkreises 3.2.3 eingebaut. Im Bereich dieses Messkreises kam es beim Abdichten der obersten Abdichtungsebene zu einem Feuchteintritt. Der erhöhte Feuchtegehalt wird auch vom Punktsensor angezeigt. Mit Ende Jänner 2022 ist jedoch ein sehr schneller Feuchteabfall d.h. eine Trocknung im Aufbau ersichtlich. Wie es zu dieser doch sehr schnellen Austrocknung kommen kann, muss noch genauer eruiert werden. Beim Punktsensor 1.1 sind in den ersten Monaten keine Feuchteänderungen bzw. Feuchteauffälligkeiten zu erkennen. Von Mitte Juli 2022 bis Mitte Oktober 2022 kommt es allerdings zu nicht nachvollziehbaren Feuchteauschlägen. Auch hier muss noch untersucht werden, ob dies am Messgerät liegt bzw. was sonst Ursache dafür sein kann. Ansonsten sind keine weiteren Auffälligkeiten im Aufbau zu erkennen.
